**PROYECTO BÁSICO Y DE EJECUCIÓN DE LA REHABILITACIÓN DEL HOSTAL  
MUNICIPAL DEL VALLE DE TOBALINA**

**TOMO V**

SITUACION: CALLE CARRETERA MIRANDA 22, QUINTANA MARTÍN GALÍNDEZ (BURGOS)  
PROPIEDAD: AYUNTAMIENTO DEL VALLE DE TOBALINA  
ARQUITECTOS: D. PEDRO DEL BARRIO RIAÑO

### **6. DOCUMENTACIÓN GRÁFICA**

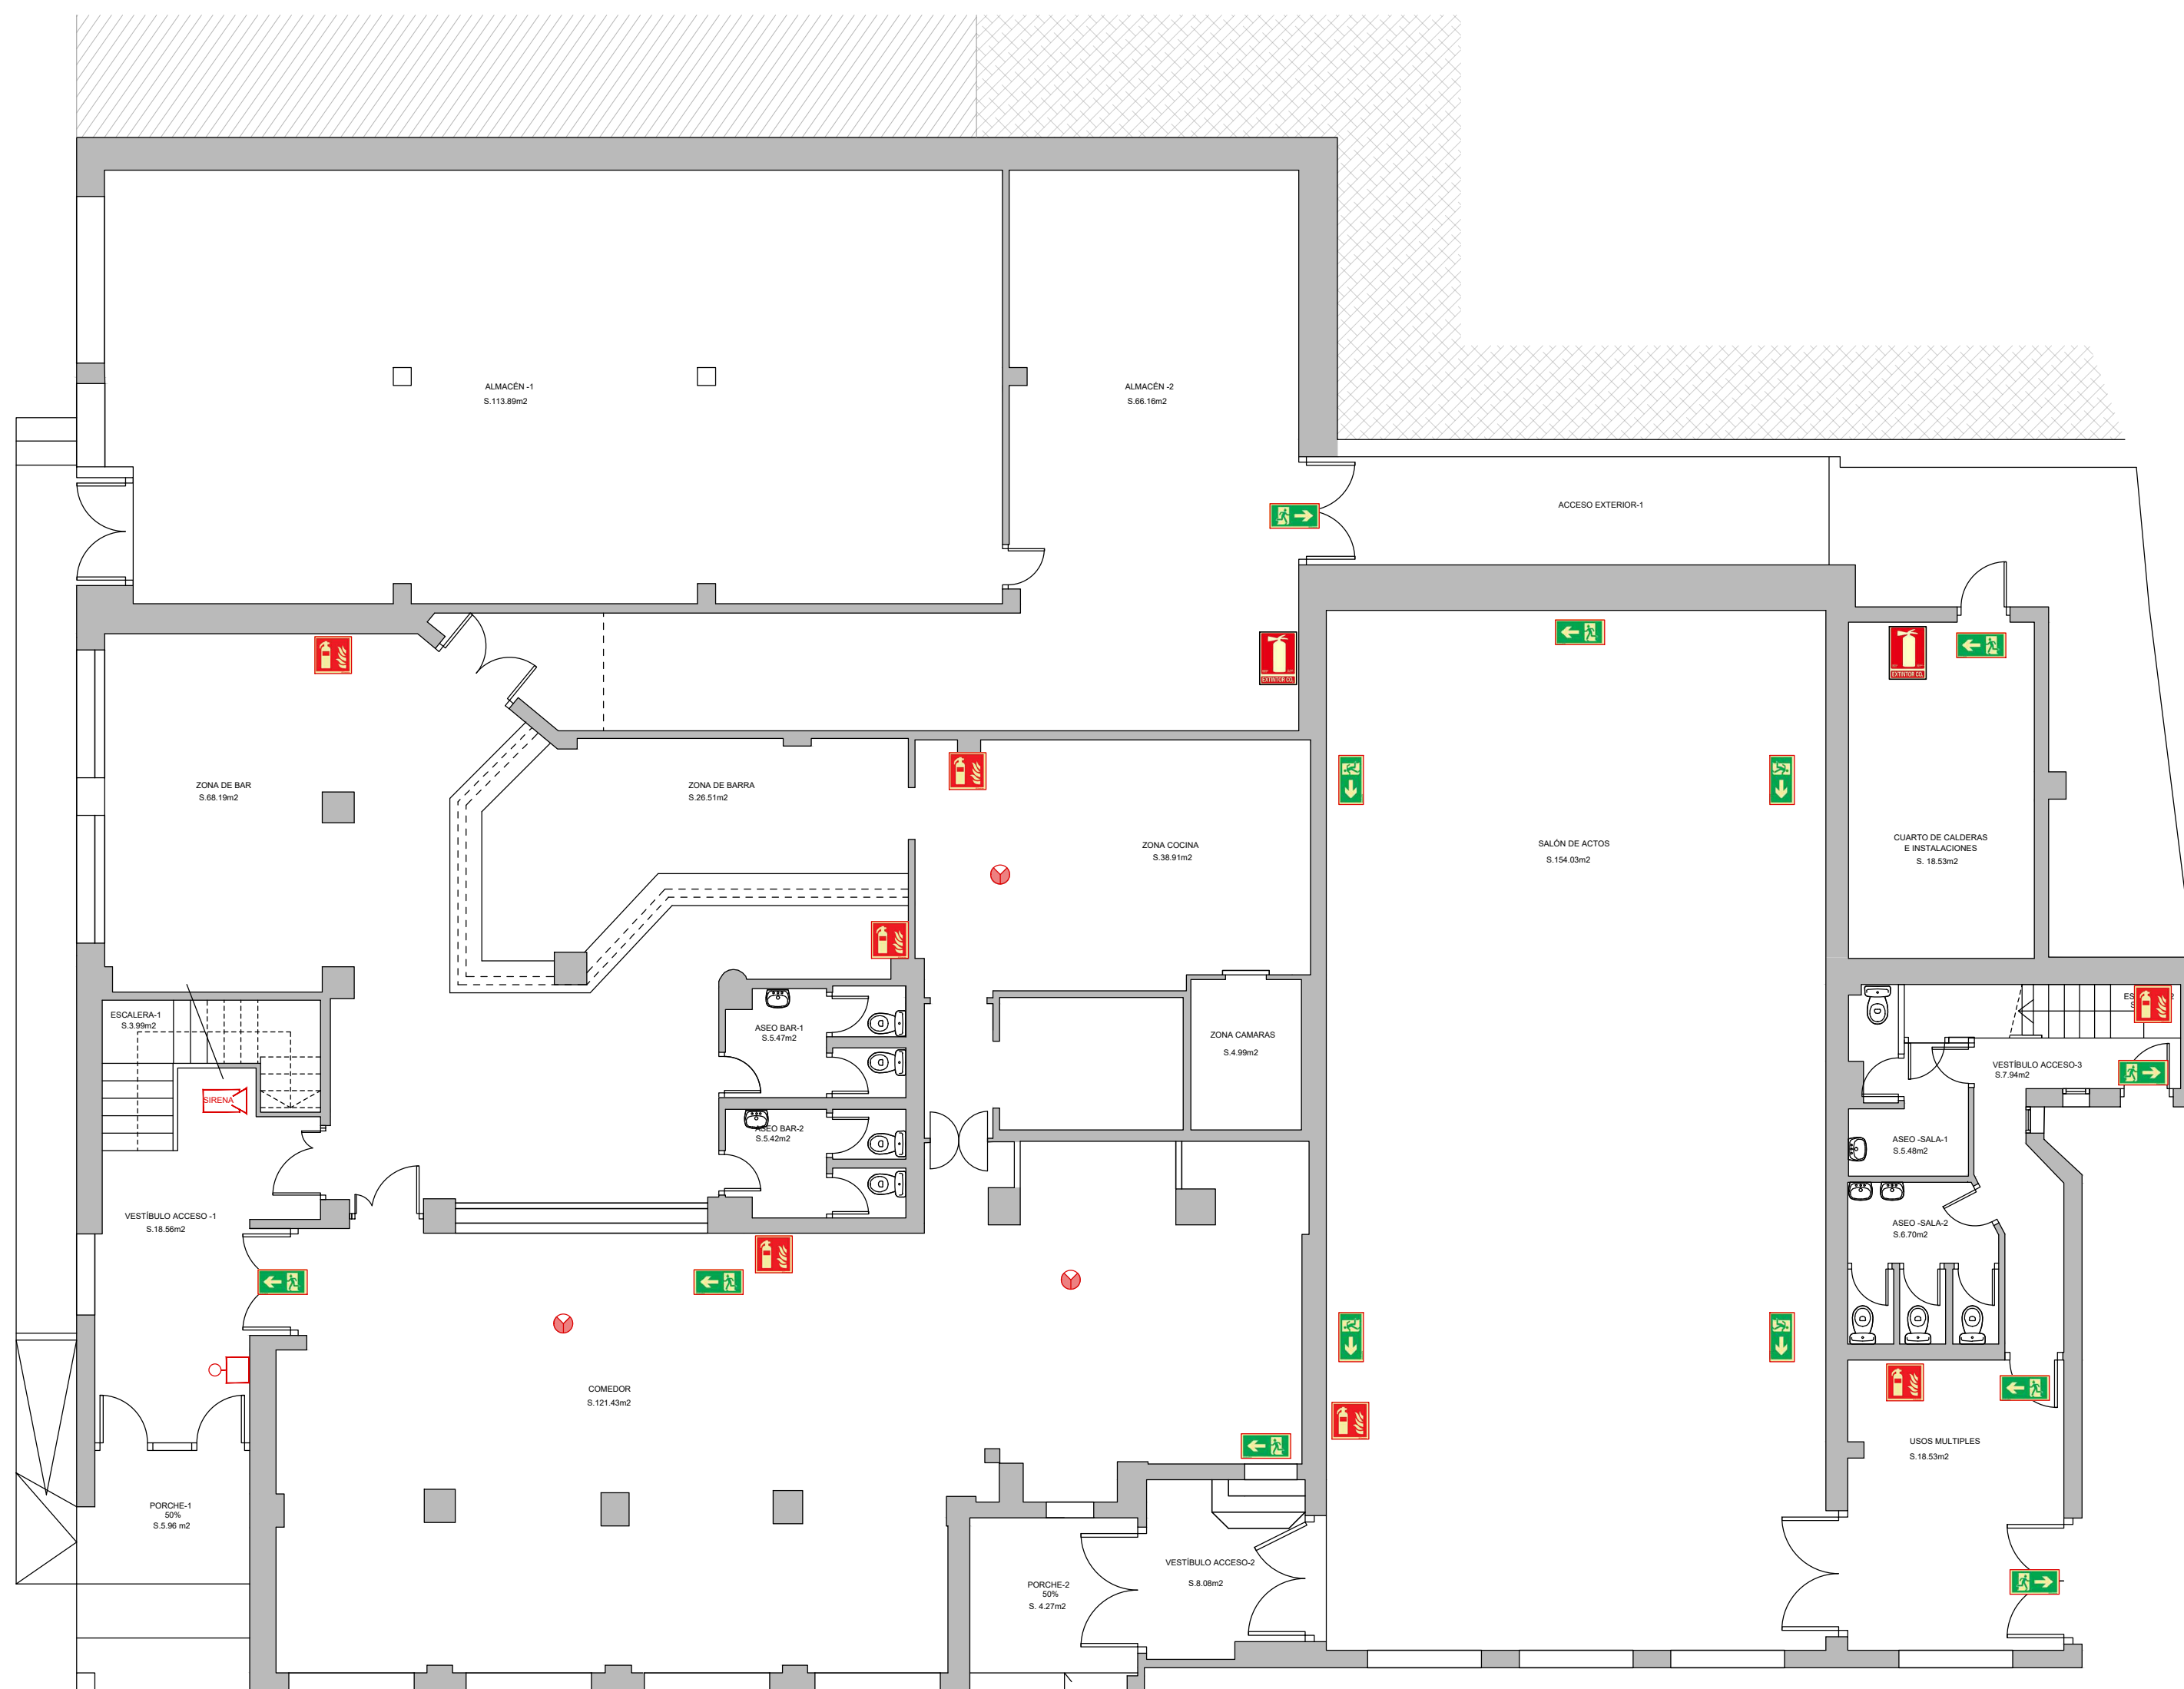
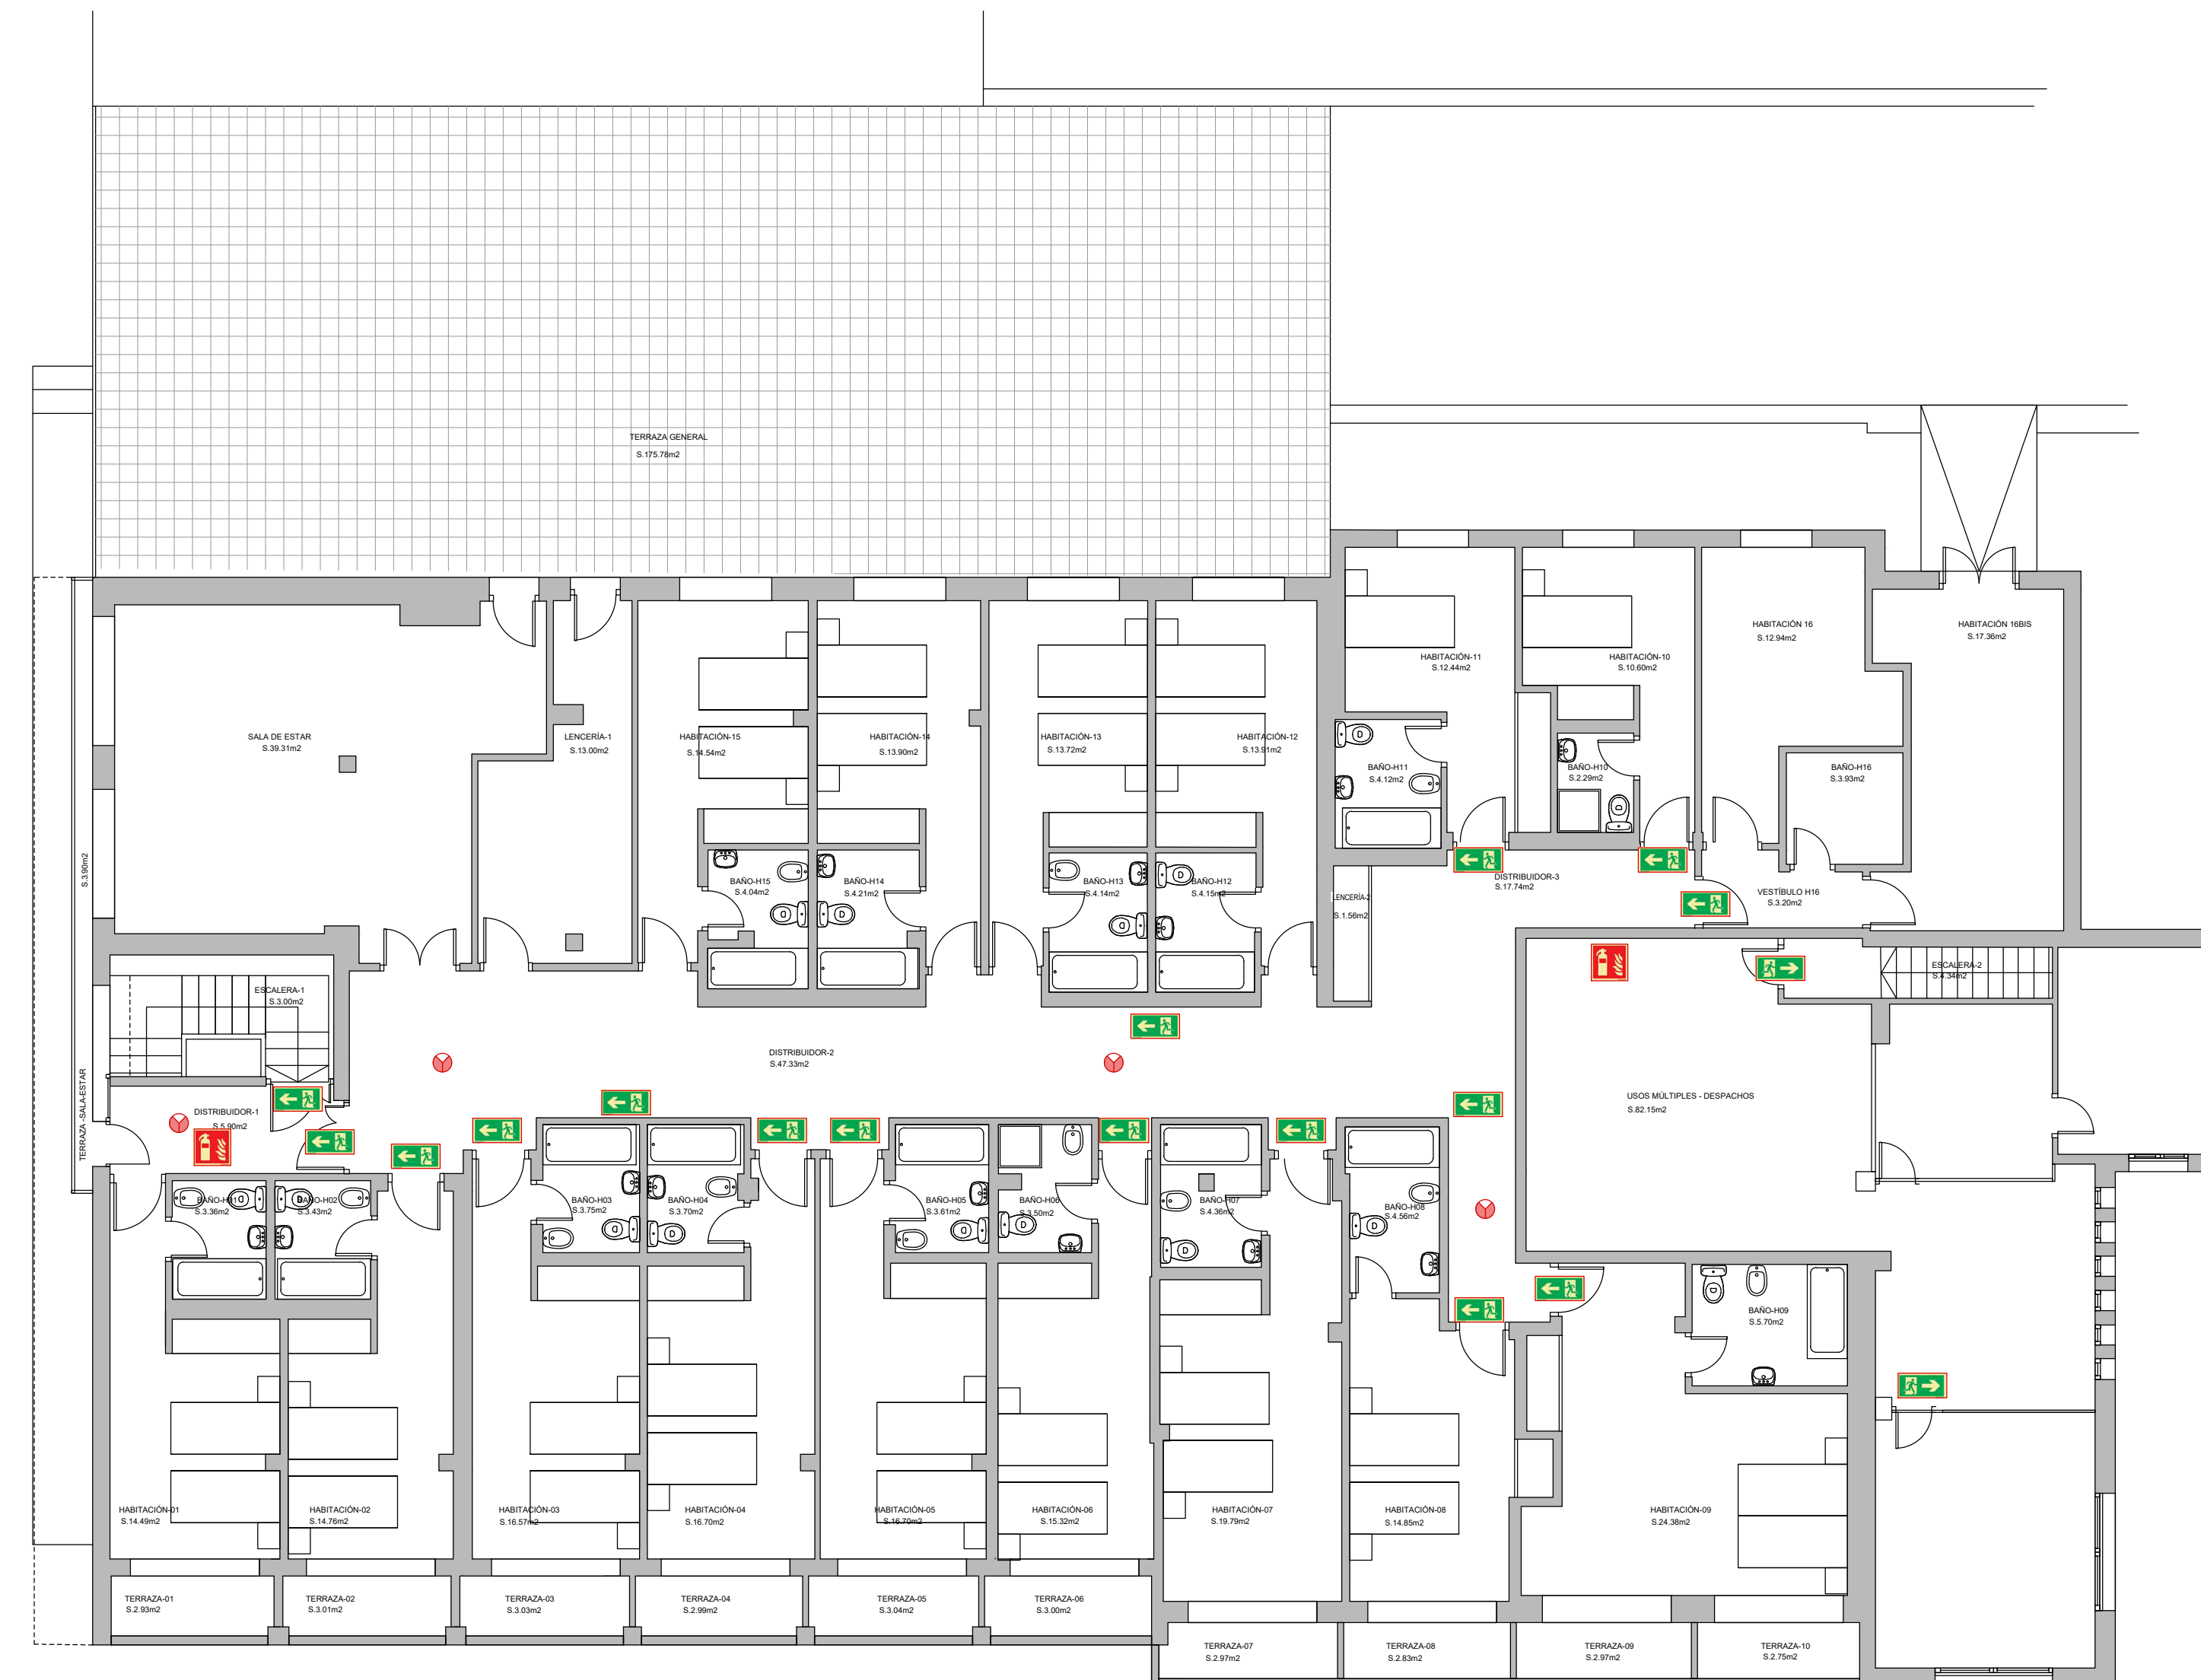
JULIO 2023  
**10**

-   ALUMBRADO DE EMERGENCIA  
SEÑALIZACIÓN DE EMERGENCIA
-   EXTINTOR 21 A, 113 B
-   EXTINTOR CO<sub>2</sub>
-   DETECTOR DE INCENDIOS
-   PULSADOR DE ALARMA DE INCENDIOS
-   SIRENA

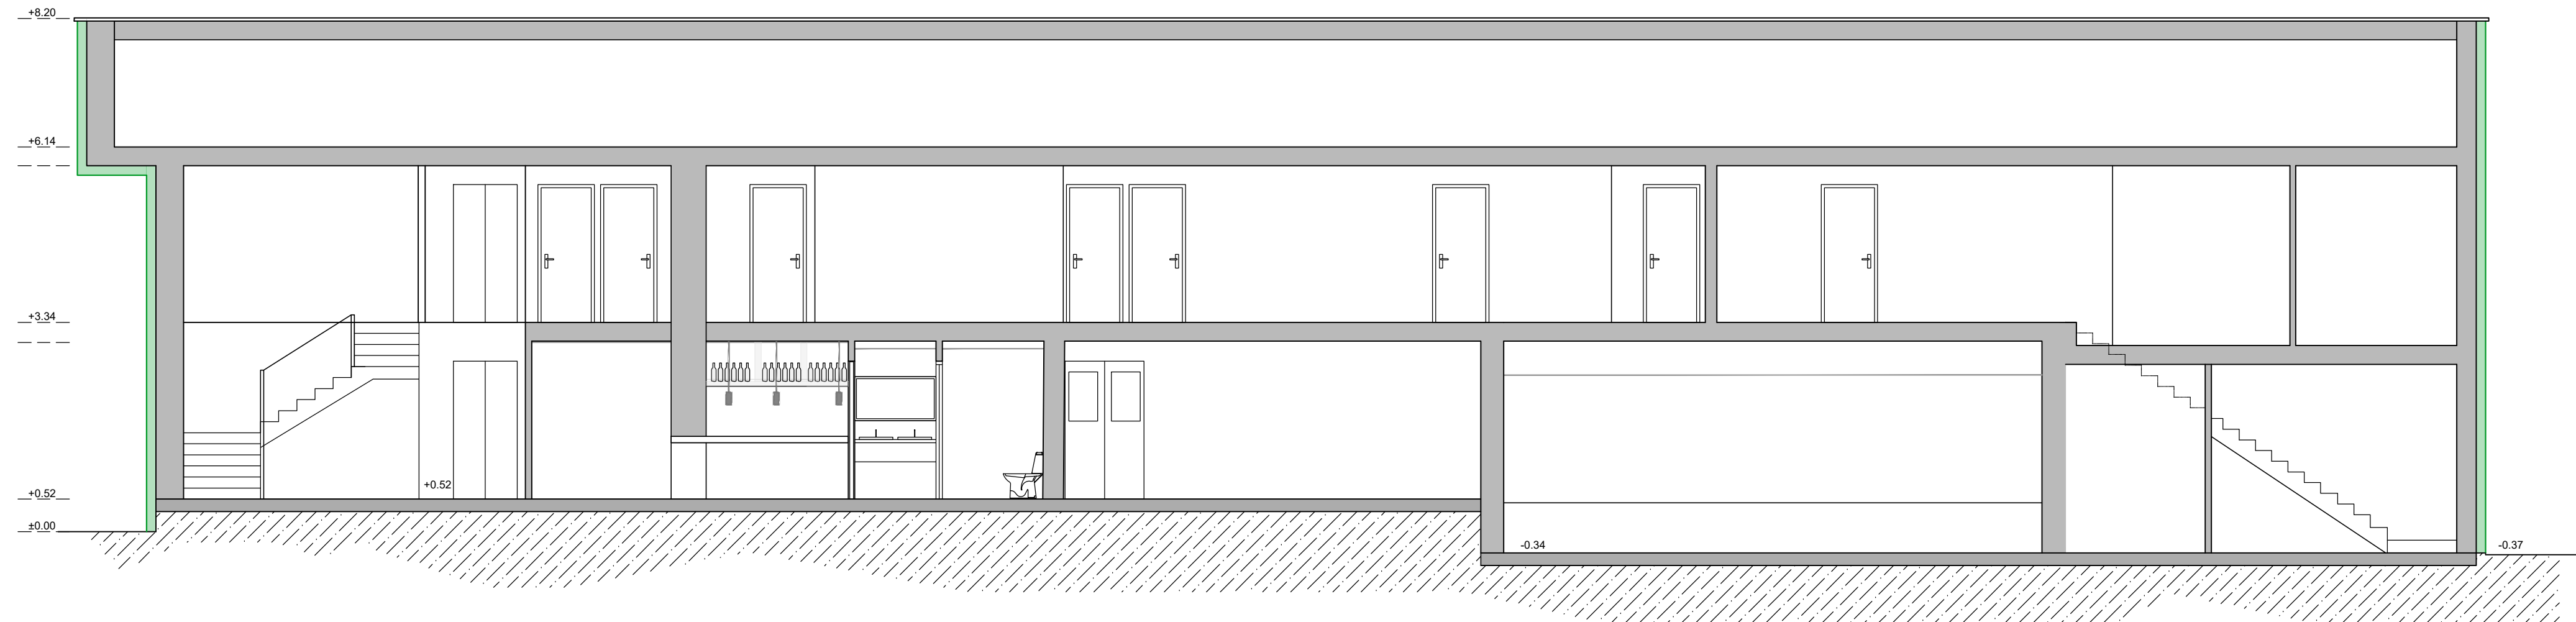
SECCIÓN 1-1'

PLANO ESTADO REFORMADO  
SECCIONES 1-1' Y 2-2'

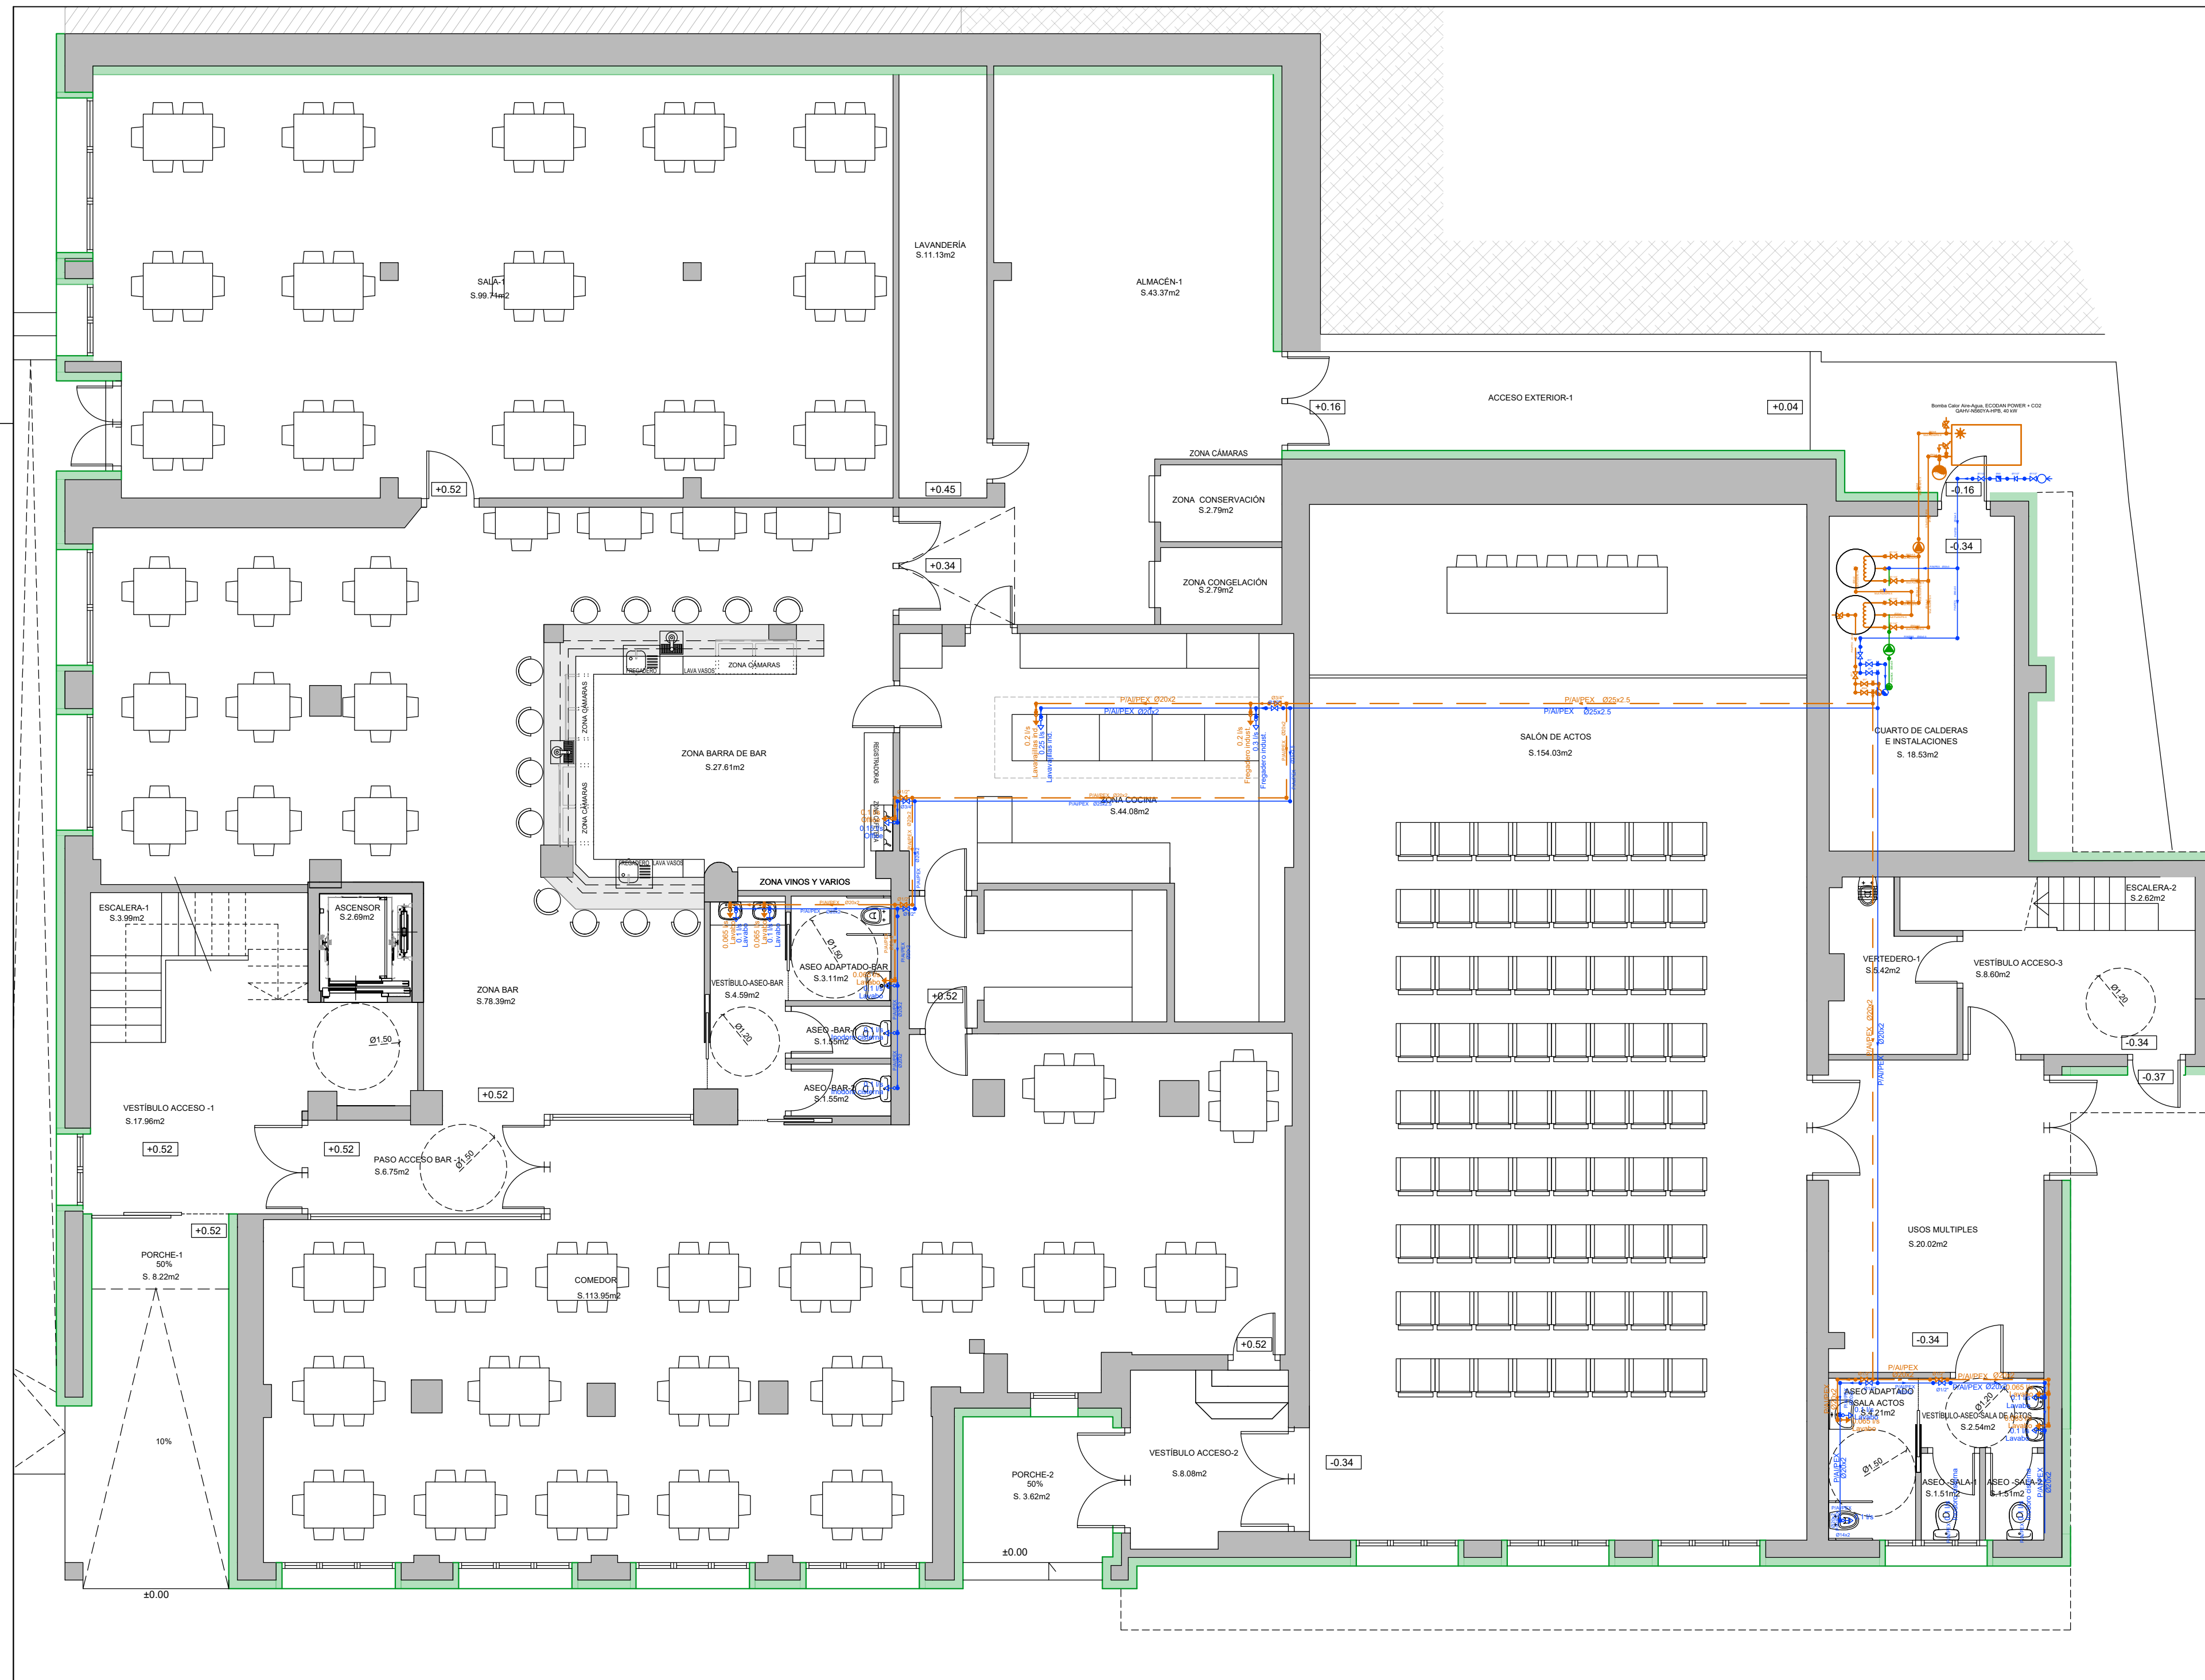
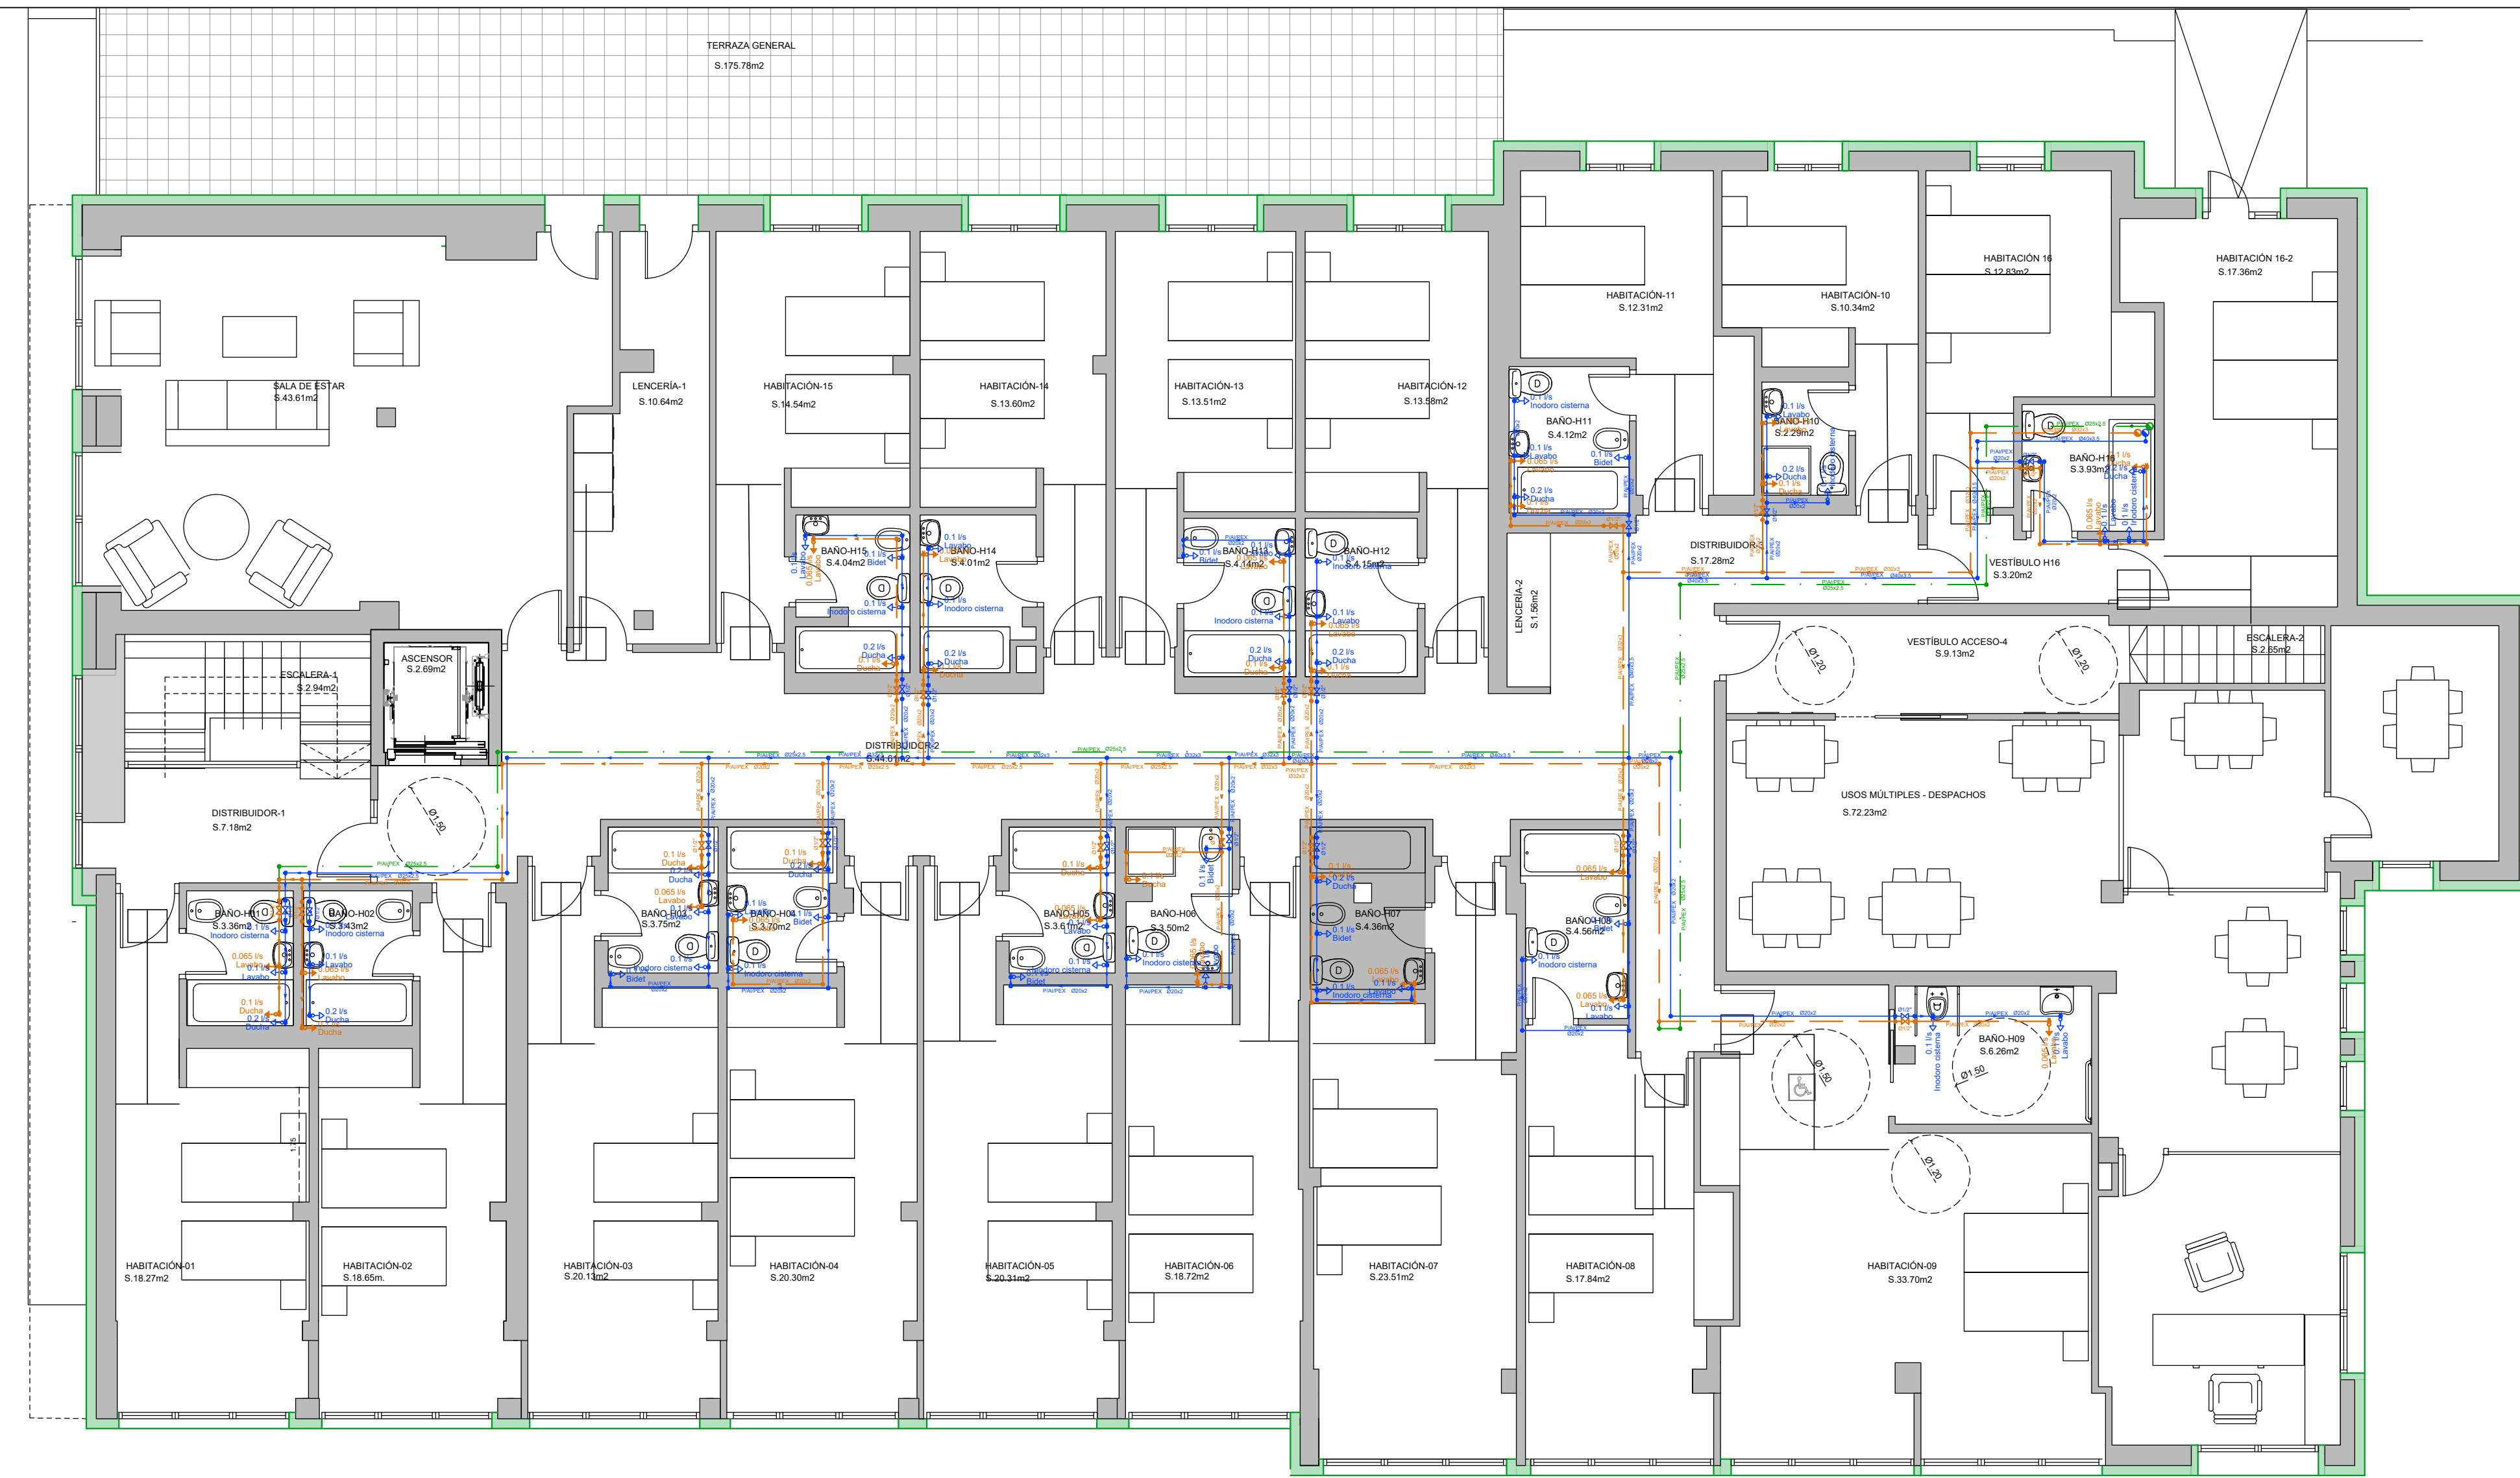
PLANO ESTADO REFORMADO  
 INSTALACIÓN DE FONTANERÍA
