**PROYECTO BÁSICO Y DE EJECUCIÓN DE LA REHABILITACIÓN DEL HOSTAL  
MUNICIPAL DEL VALLE DE TOBALINA**

**TOMO V**

SITUACION: CALLE CARRETERA MIRANDA 22, QUINTANA MARTÍN GALÍNDEZ (BURGOS)  
PROPIEDAD: AYUNTAMIENTO DEL VALLE DE TOBALINA  
ARQUITECTOS: D. PEDRO DEL BARRIO RIAÑO

### **6. DOCUMENTACIÓN GRÁFICA**

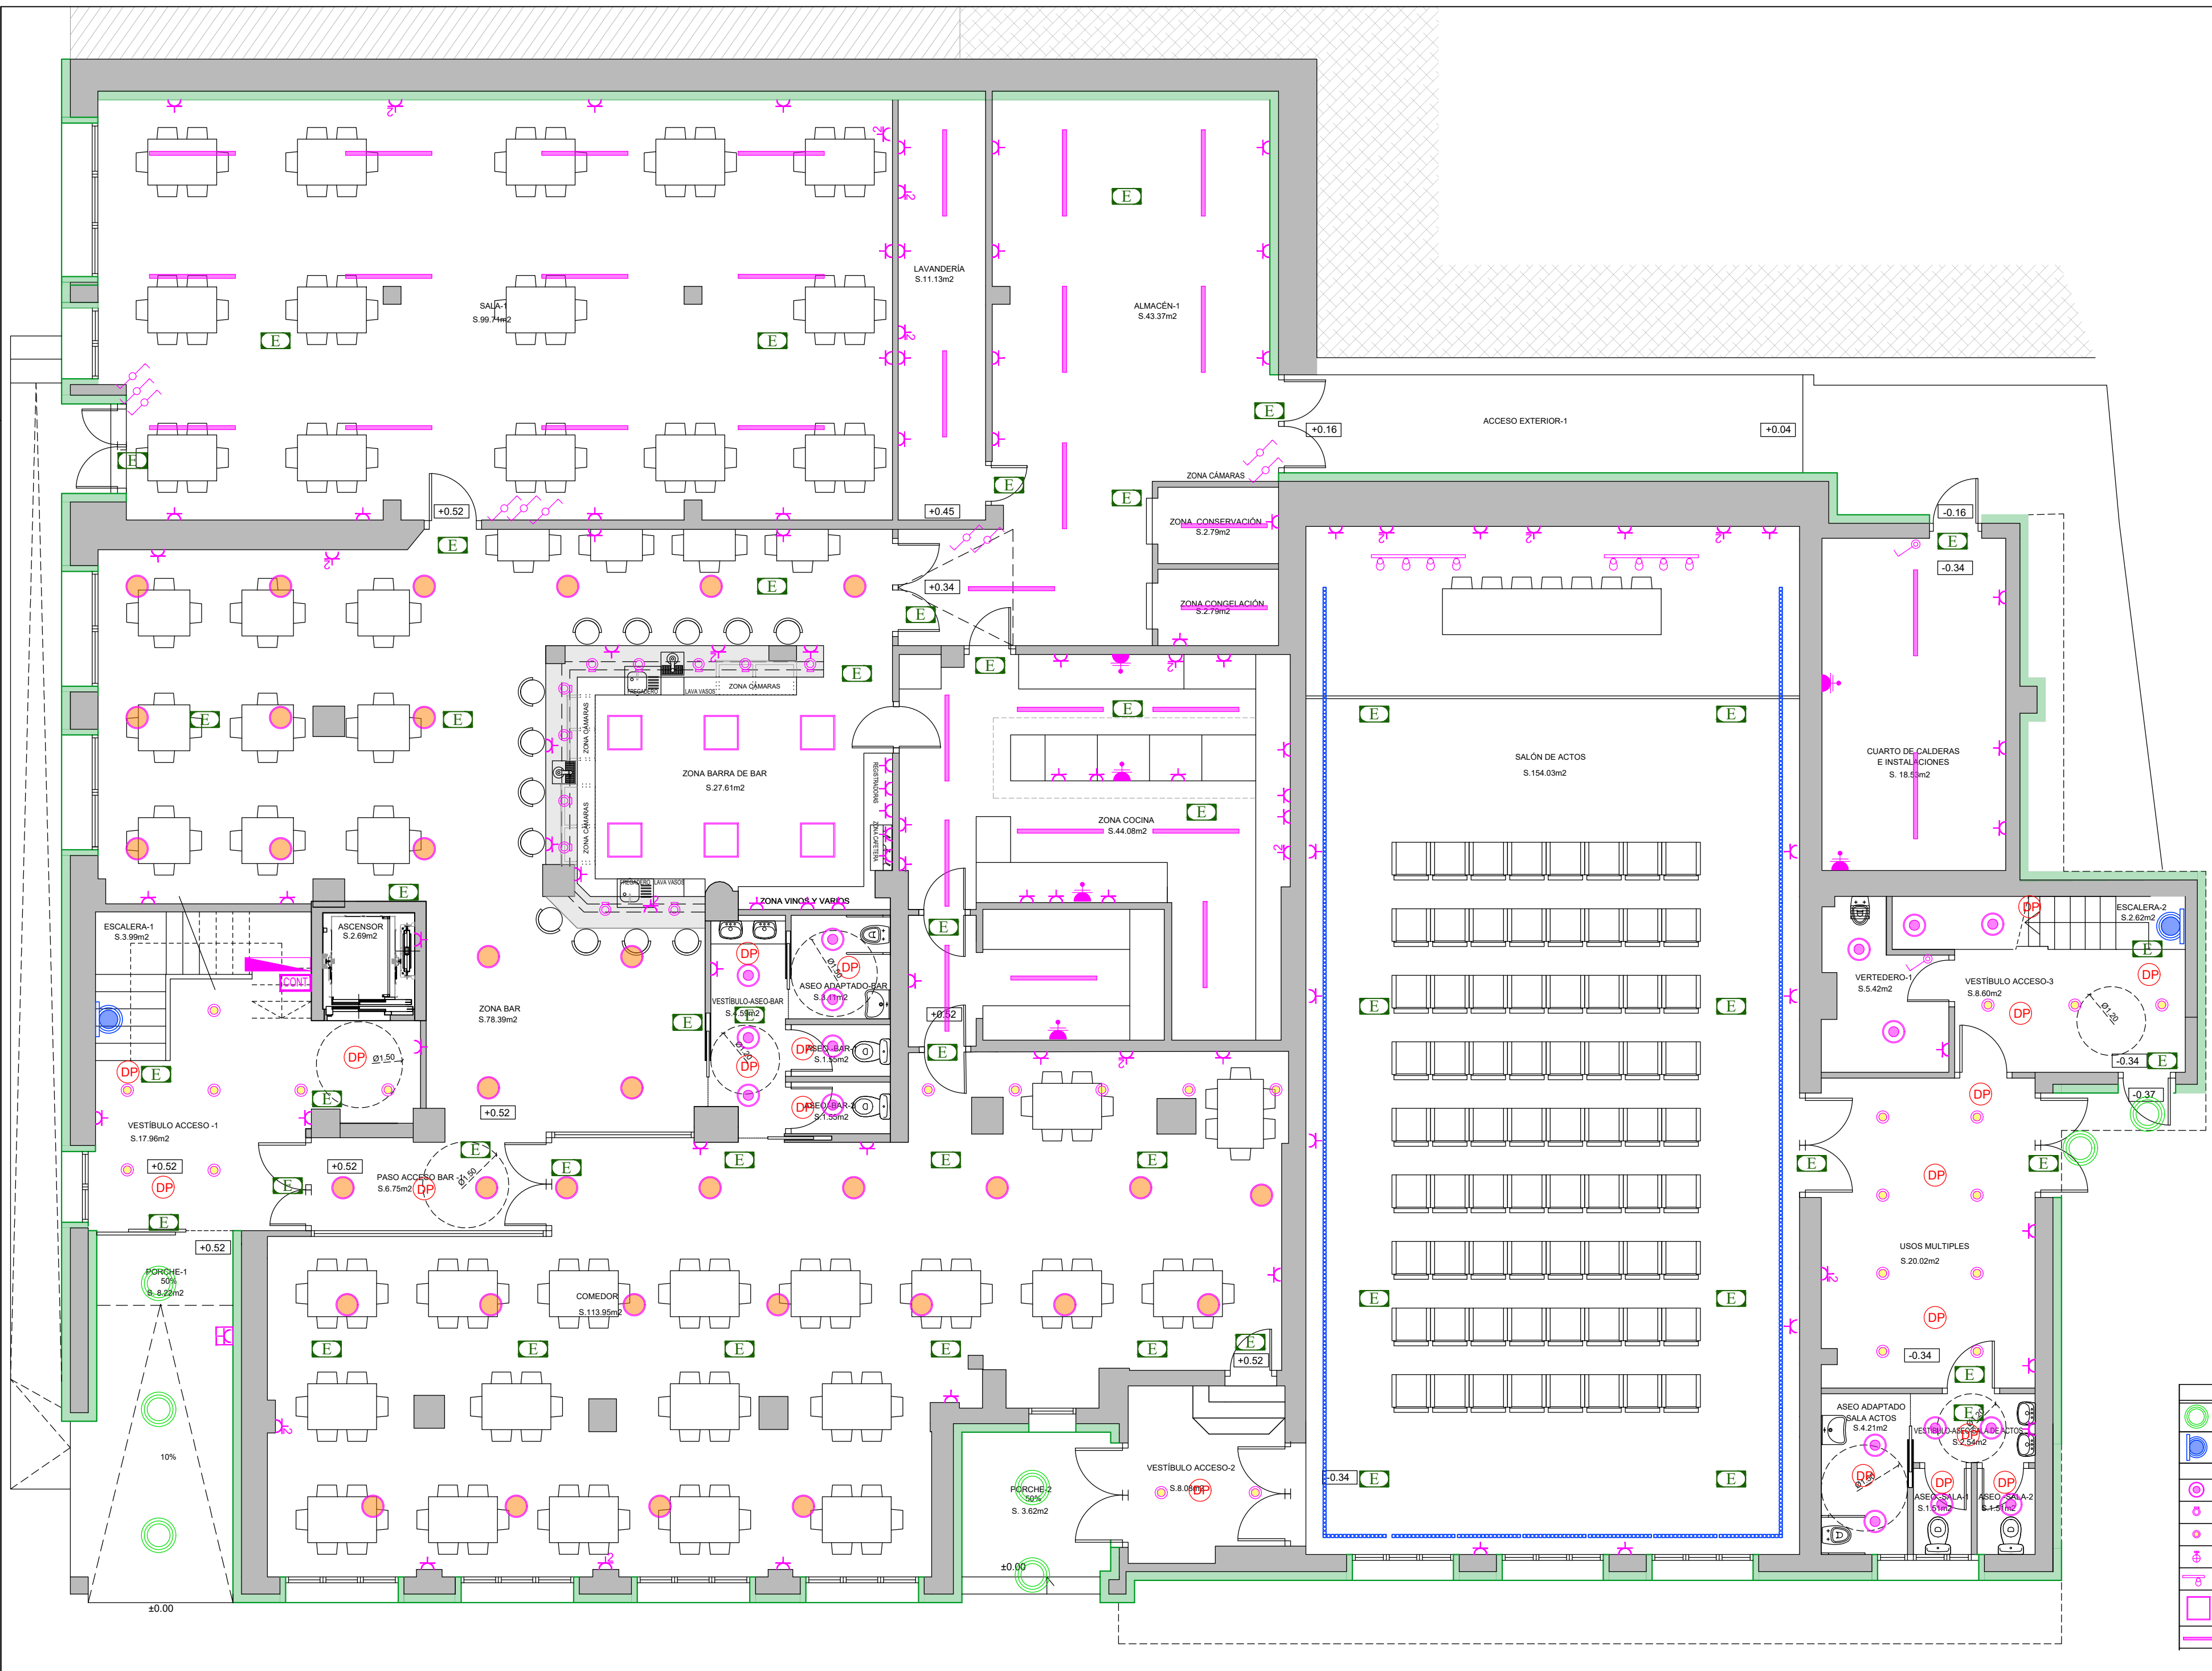
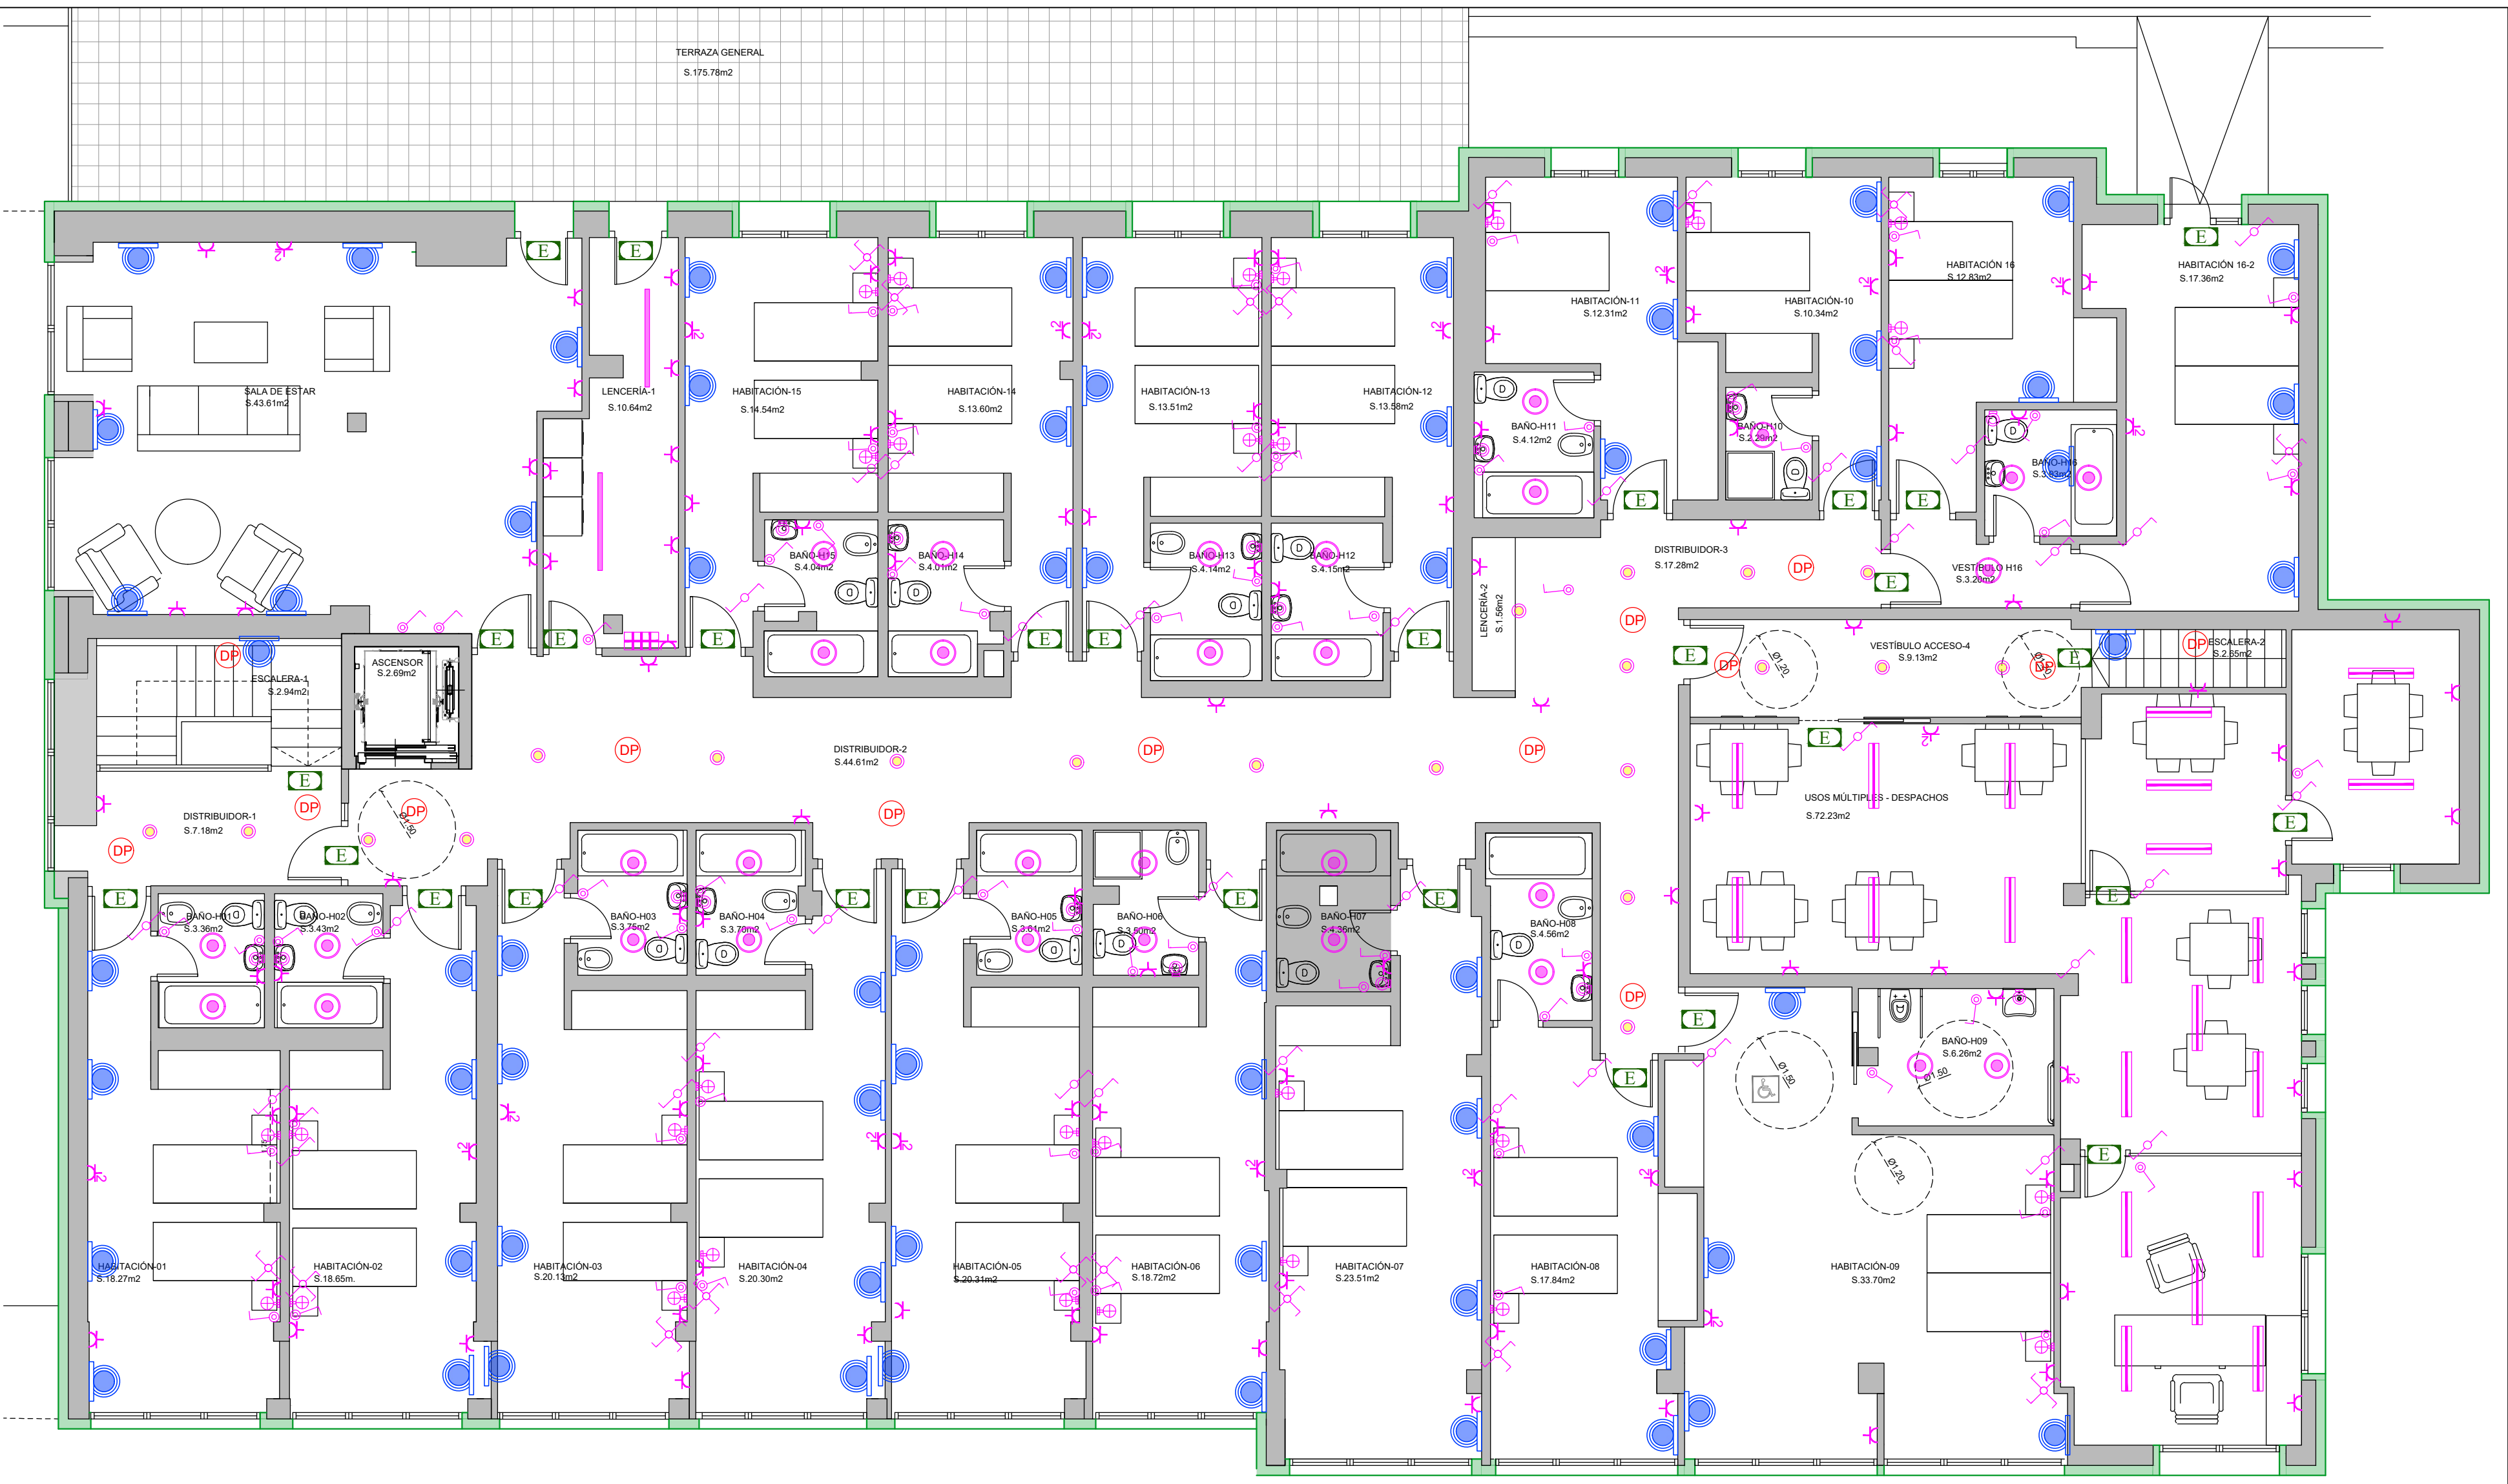
MODELO ONE LIGHT O SIMILAR	UNIDADES
DOWNLIGHTS LED 9 W. 765mm	101090/B/C 7
PARED LED 2x6W	67142G/B 70
MODELO HOFFLIGHTS O SIMILAR	UNIDADES
LIBERTAD 12 840-972-924 12W	1.1132.7218 49
BOGOTA GU10 8W	1.2021.1290 27
NEPAL 780Lm 12W	1.2002.1212 45
ICELAND 3W	1.3001.1212 29
BOGOTA TRACK SPOTLIGHT	1.5190.1290 8
CANADA CCT SWITCH 40W	1.6000.0118 6
FINLAND 20W	1.6103.1414 35

LEYENDA	UNIDADES
LAMPARA LINEAL COLGANTE, 1.5 m. 22W	21
CAJA DE PROTECCION (CFM)	1
ARMARIO DE CONTADORES	1
CUADRO ELECTRICO HABITACIONES	1
LED 40W Ø 60	35
TIRA DE LED EMPOTRADA	43 ml
TOMA DE USO GENERAL	191
TOMA DE USO GENERAL DOBLE	36
TOMA DE FUERZA	6
TOMA ESTANCA	1
INTERRUPTOR CRUZAMIENTO	15
INTERRUPTOR COMUTADO	51
INTERRUPTOR SIMPLE	69
DETECTOR DE PRESENCIA	34
EMERGENCIA LED	81

PLANO ESTADO REFORMADO  
INSTALACION DE ELECTRICIDAD

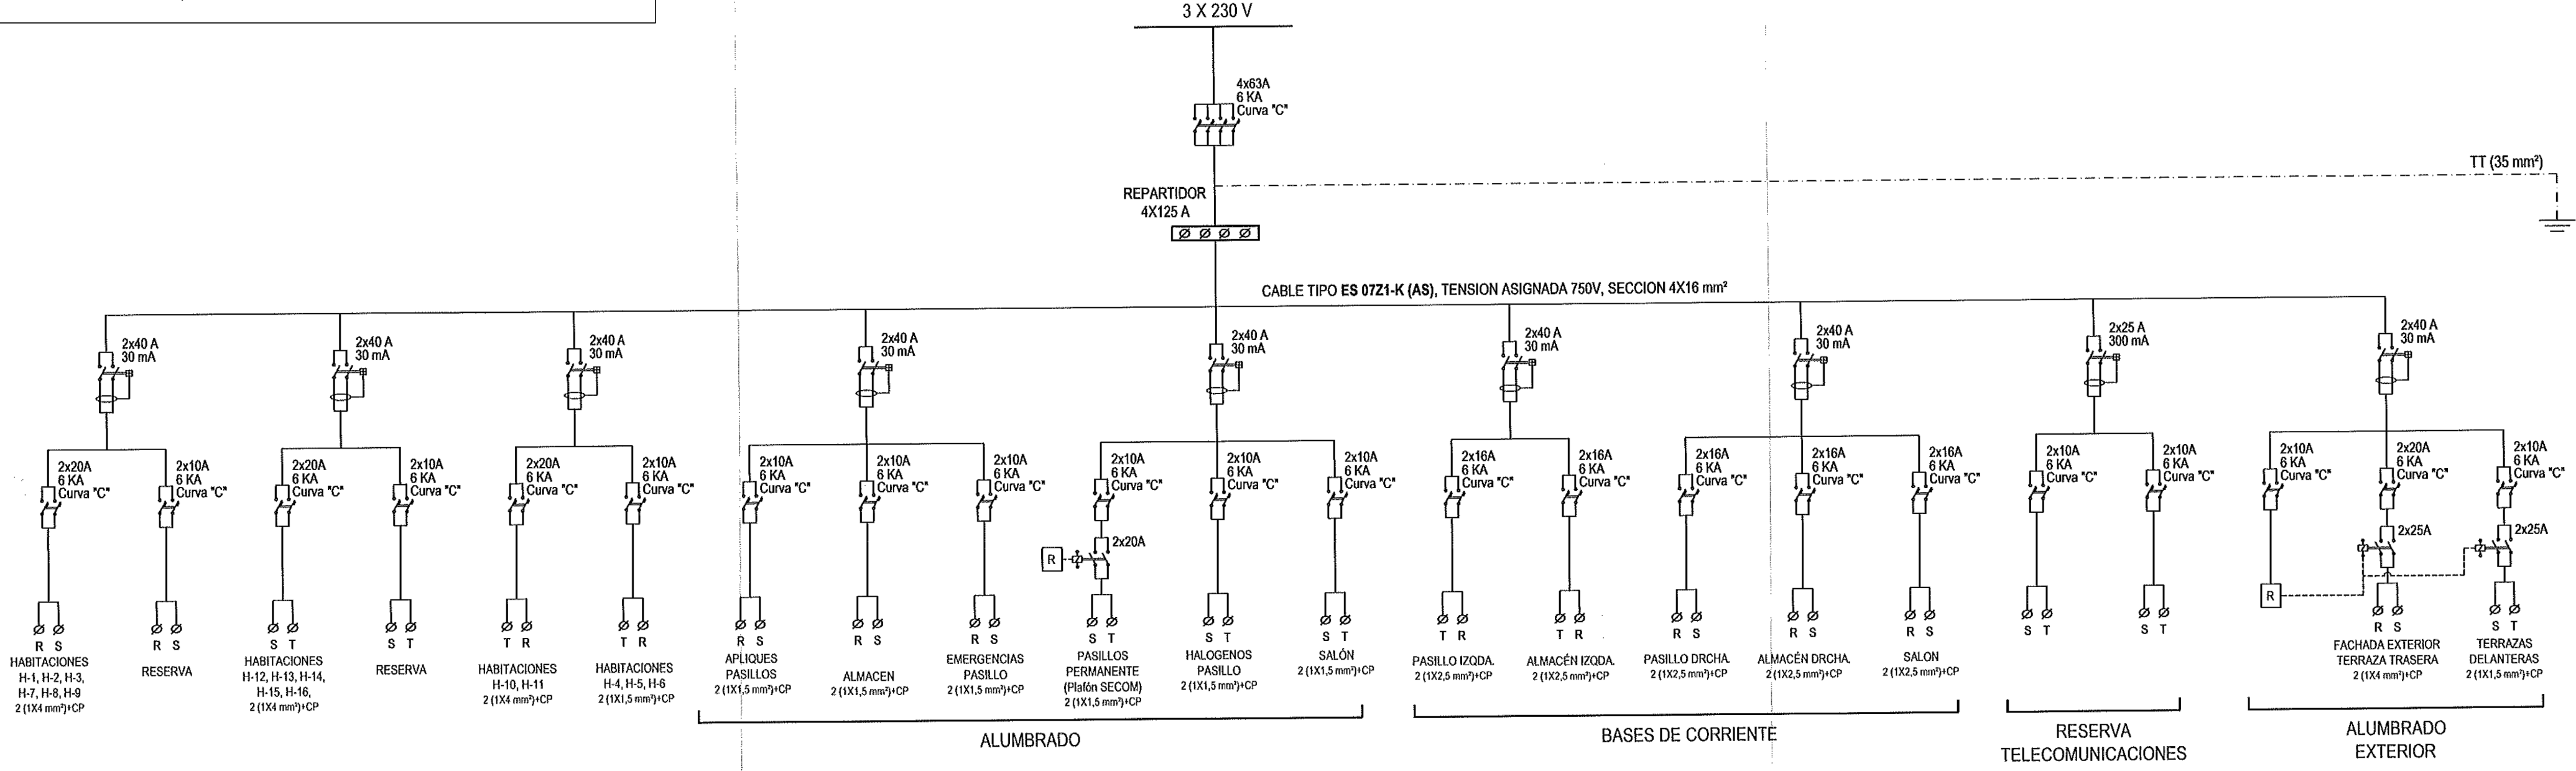
ESQUEMA UNIFILAR EXISTENTE EN CUADRO PLANTA 1ª, NO SE MODIFICA

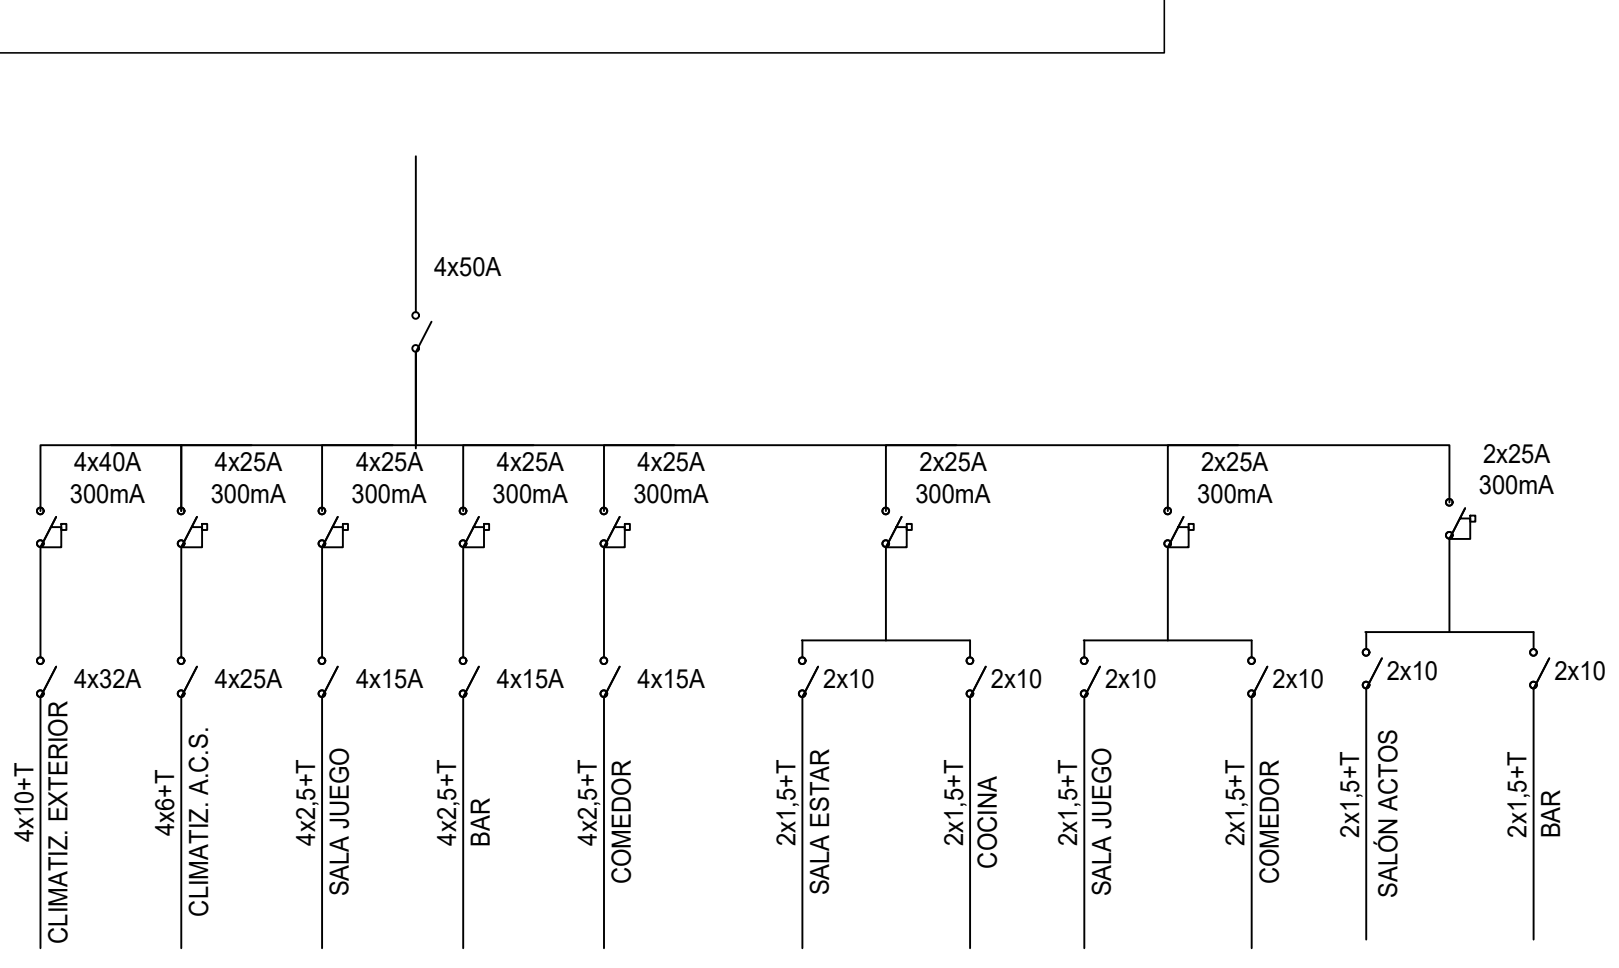
CUADRO CLIMATIZACIÓN, A.C.C Y VENTILACIÓN

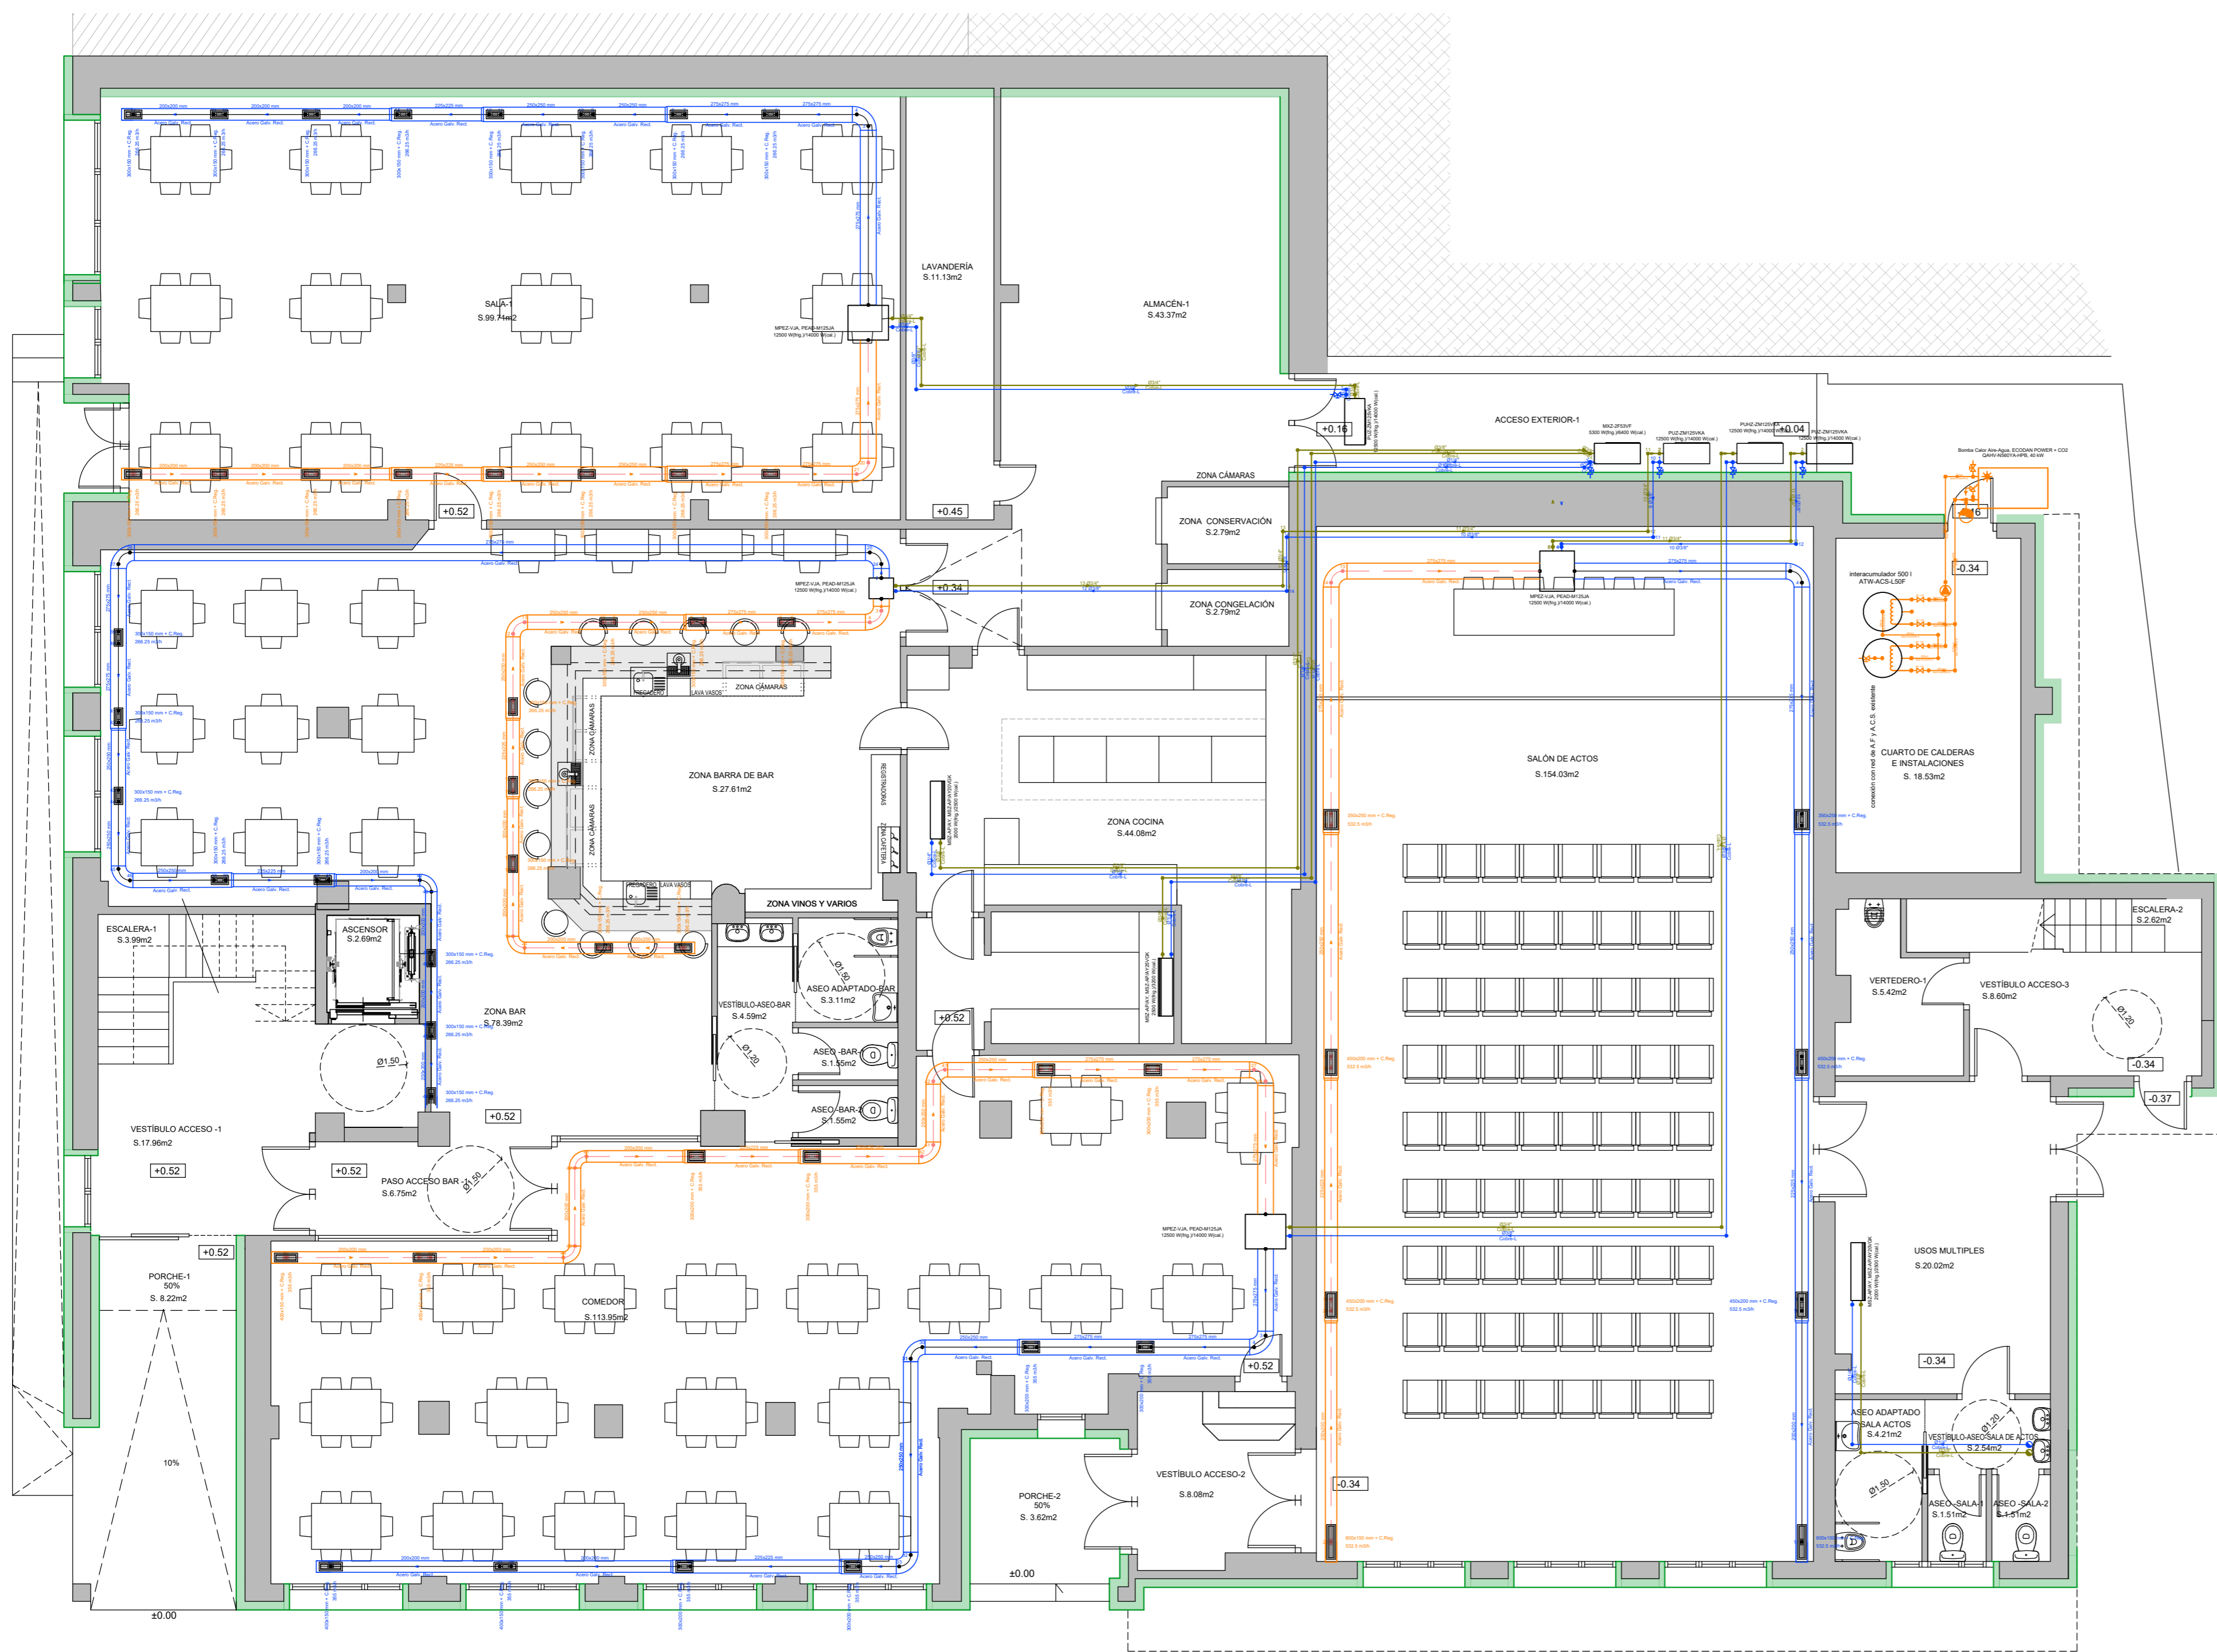
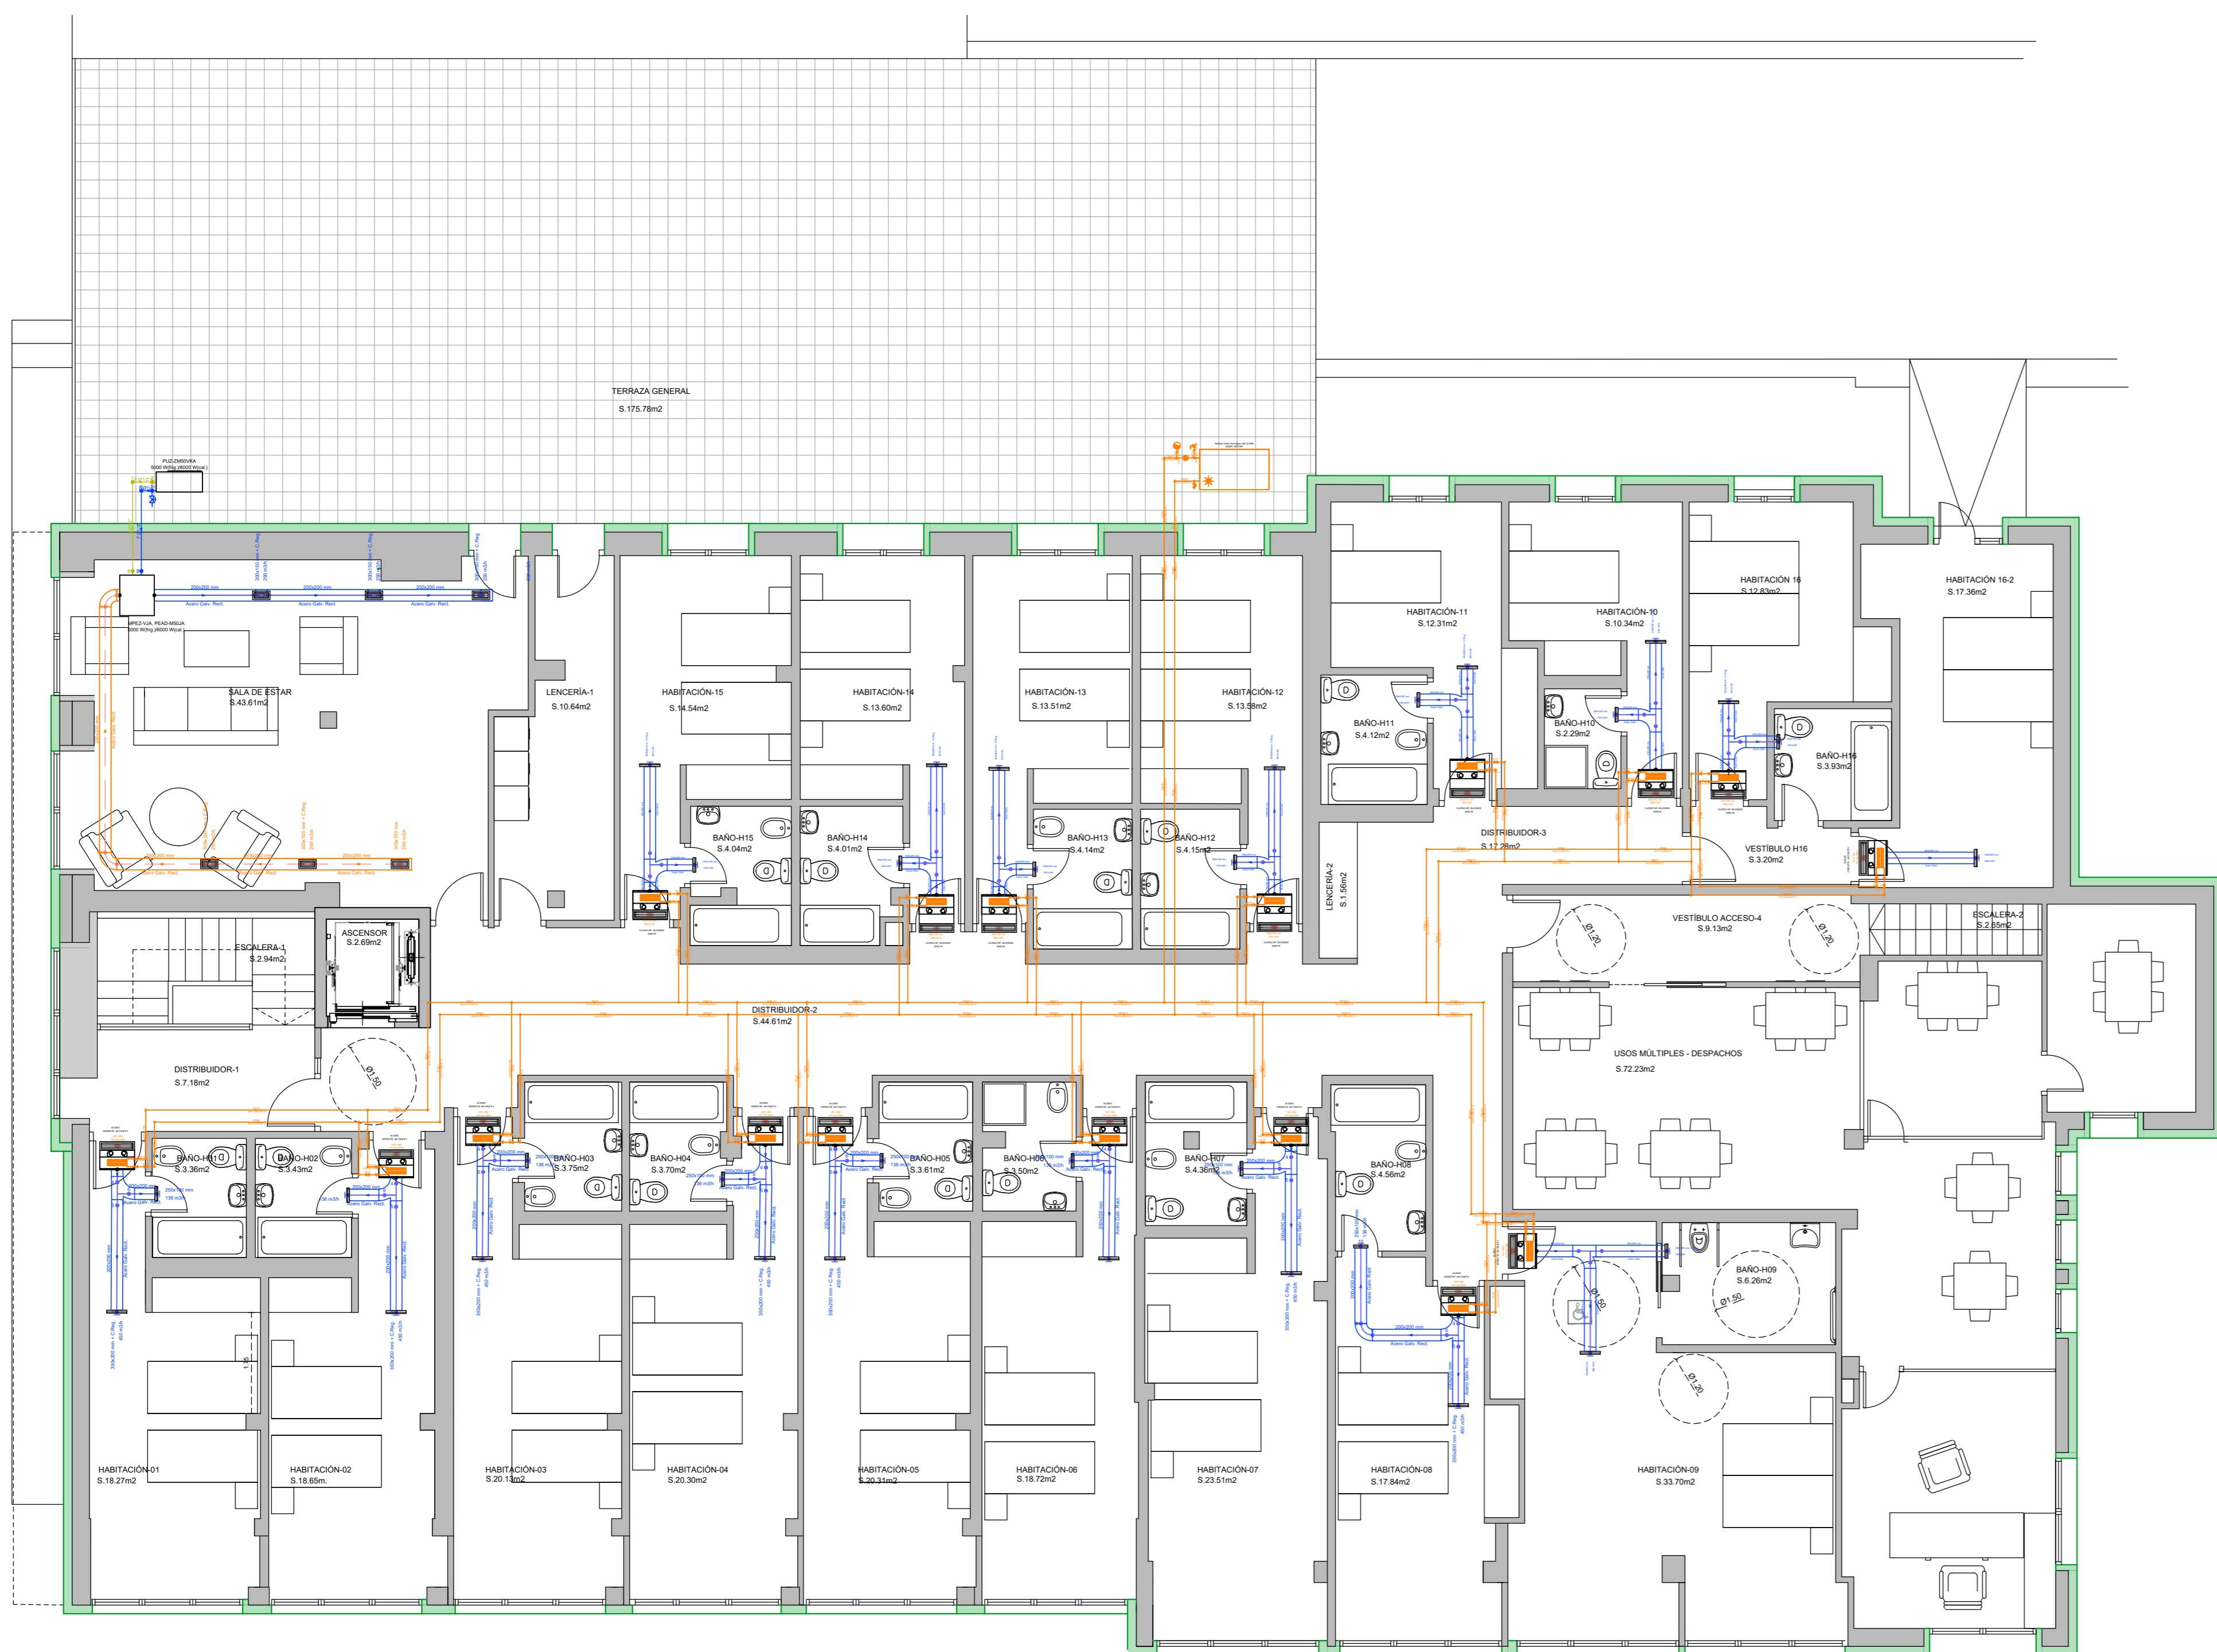
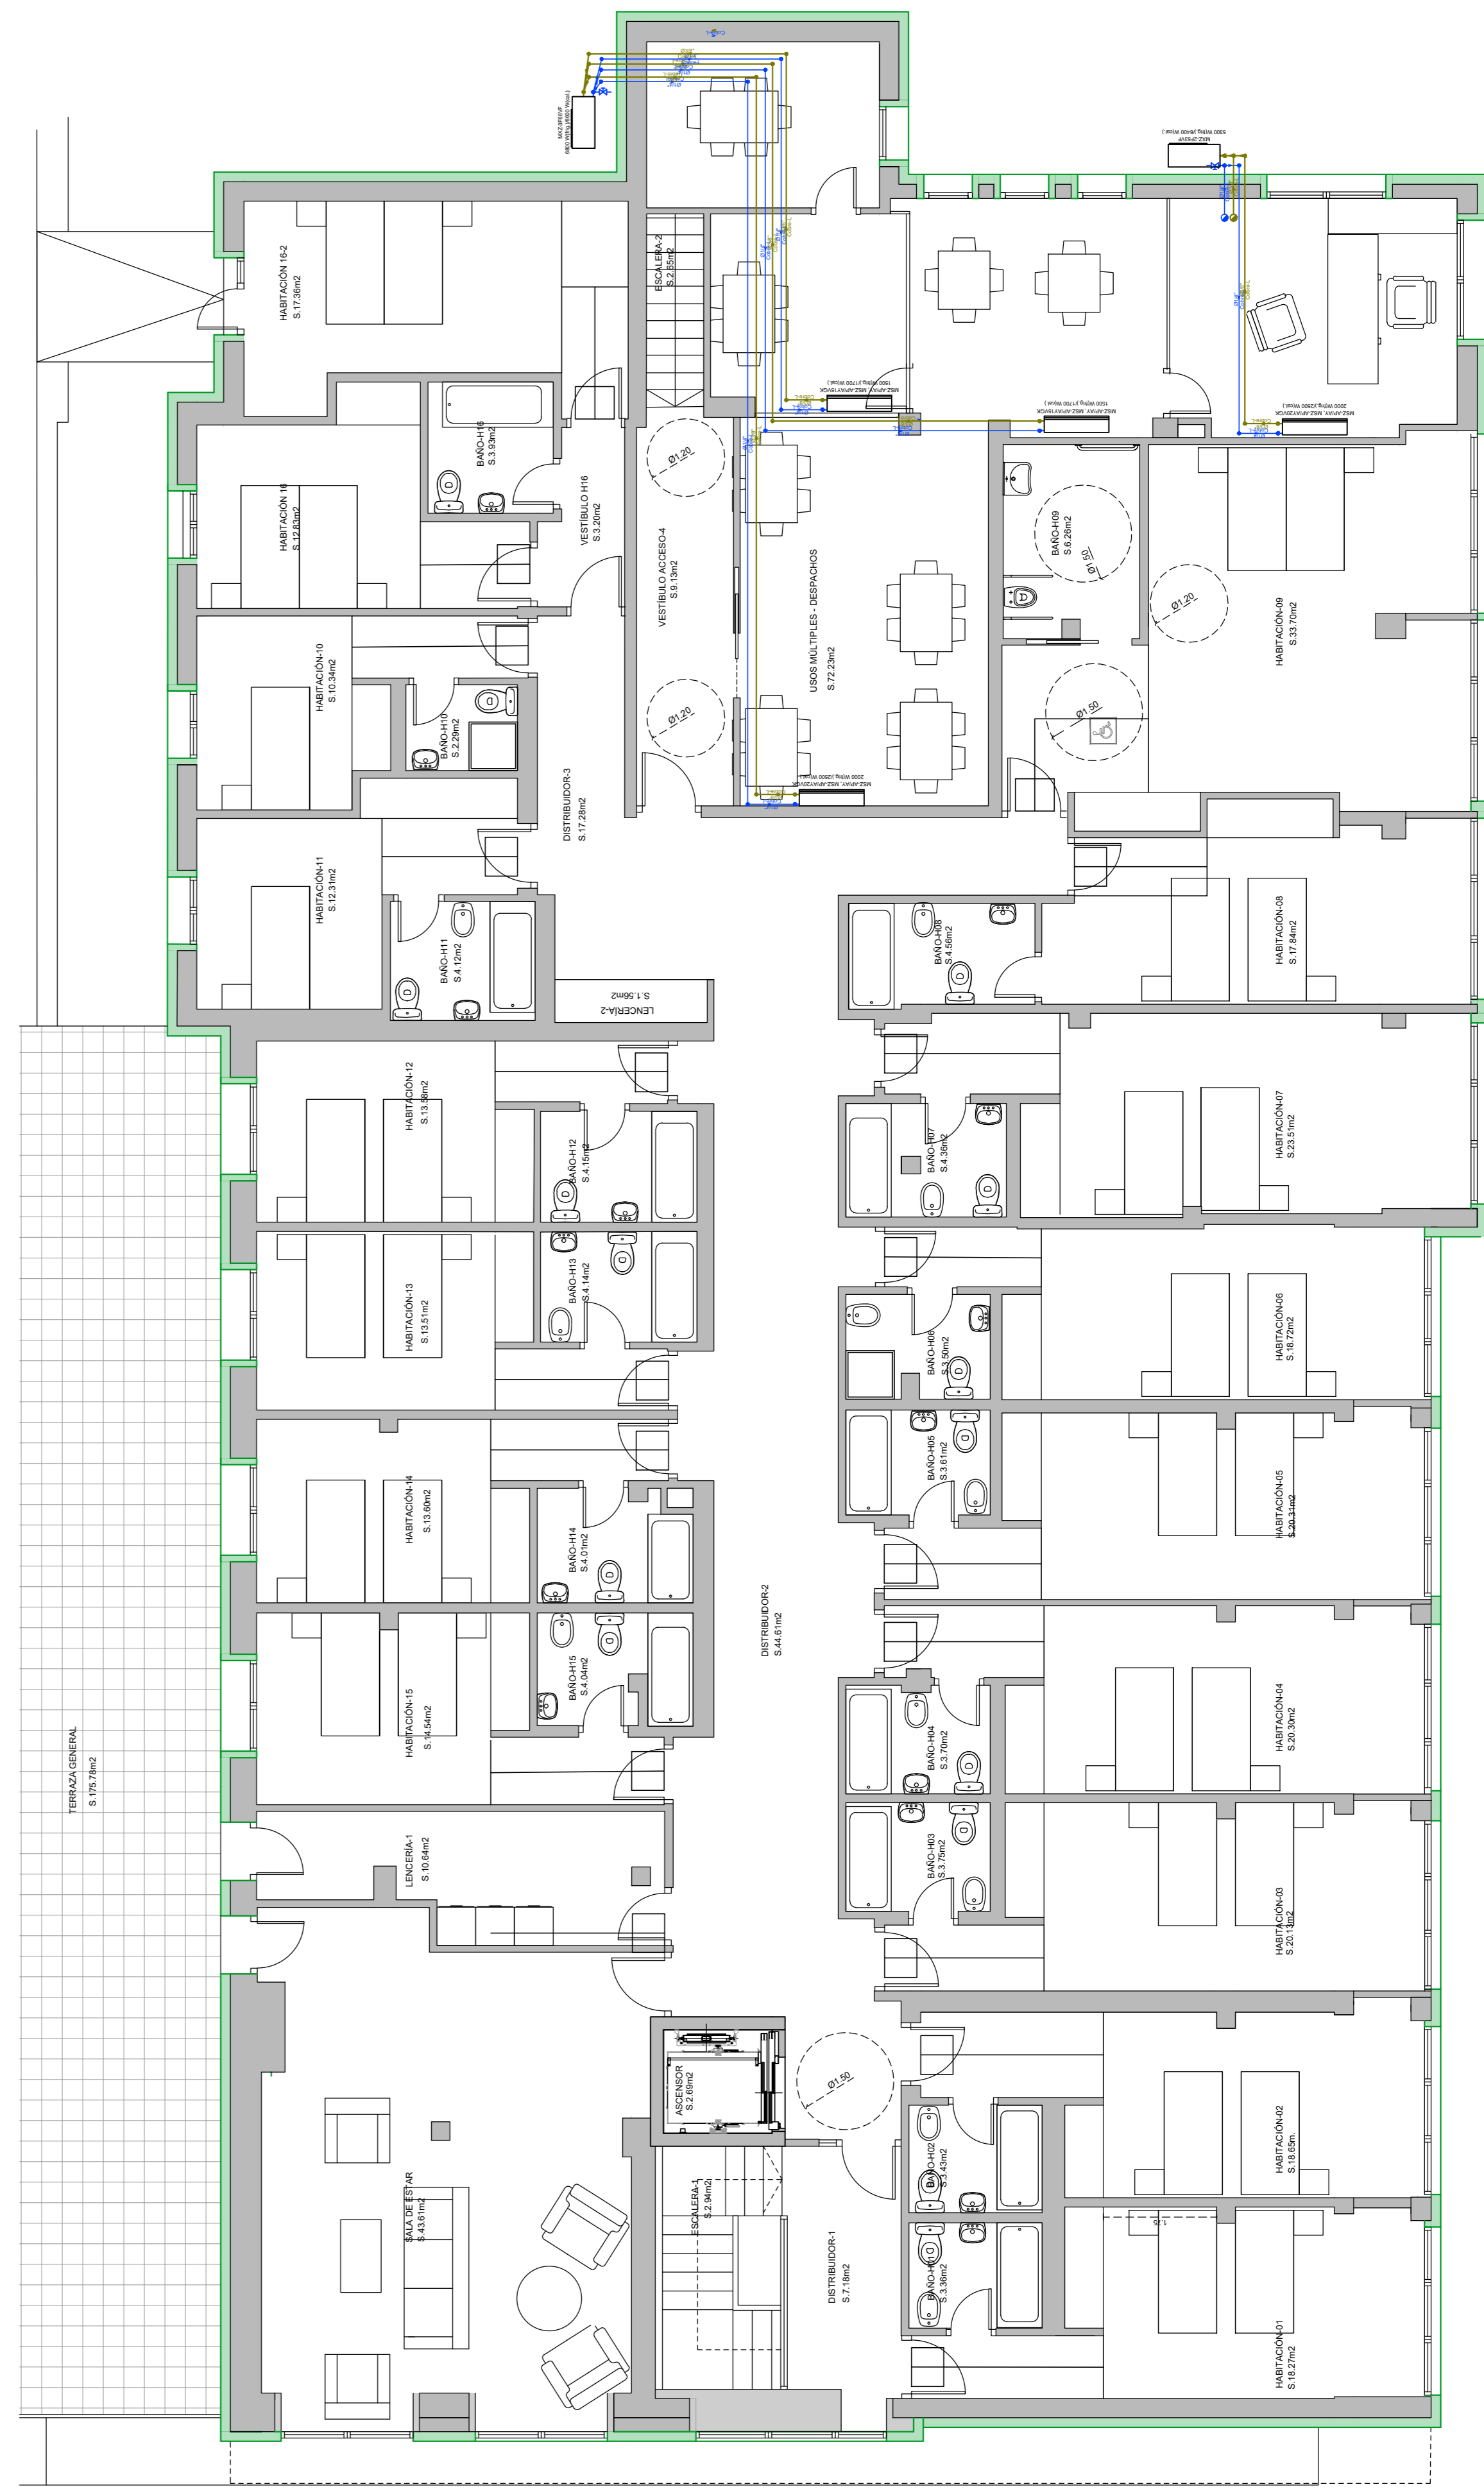
- Climatización:
- bar: PUZ-ZM125VKA (3,35 kW)
  - comedor: PUZ-ZM125VKA (3,35 kW)
  - salón de actos: PUZ-ZM125VKA (3,35 kW)
  - sala de juegos: PUZ-ZM125VKA (3,35 kW)
  - cocina: MXZ-2F53VF (1,40 kW)
  - usos múltiples:
    - MXZ-3F68VF (1,91 kW)
    - MXZ-2F53VF (1,40 kW)
- Generación de ACS
- Ecodan Power + CO2 QAHV-N560YA-HPB

- Climatización:
- habitaciones: NX-Q-G06 (16,5 kW)
  - sala de estar: PUZ-ZM50VKA (1,31 kW)

PLANO ESTADO REFORMADO  
INSTALACIÓN DE CLIMATIZACIÓN
