**PROYECTO BÁSICO Y DE EJECUCIÓN DE LA REHABILITACIÓN DEL HOSTAL  
MUNICIPAL DEL VALLE DE TOBALINA**

**TOMO V**

SITUACION: CALLE CARRETERA MIRANDA 22, QUINTANA MARTÍN GALÍNDEZ (BURGOS)  
PROPIEDAD: AYUNTAMIENTO DEL VALLE DE TOBALINA  
ARQUITECTOS: D. PEDRO DEL BARRIO RIAÑO

### **6. DOCUMENTACIÓN GRÁFICA**

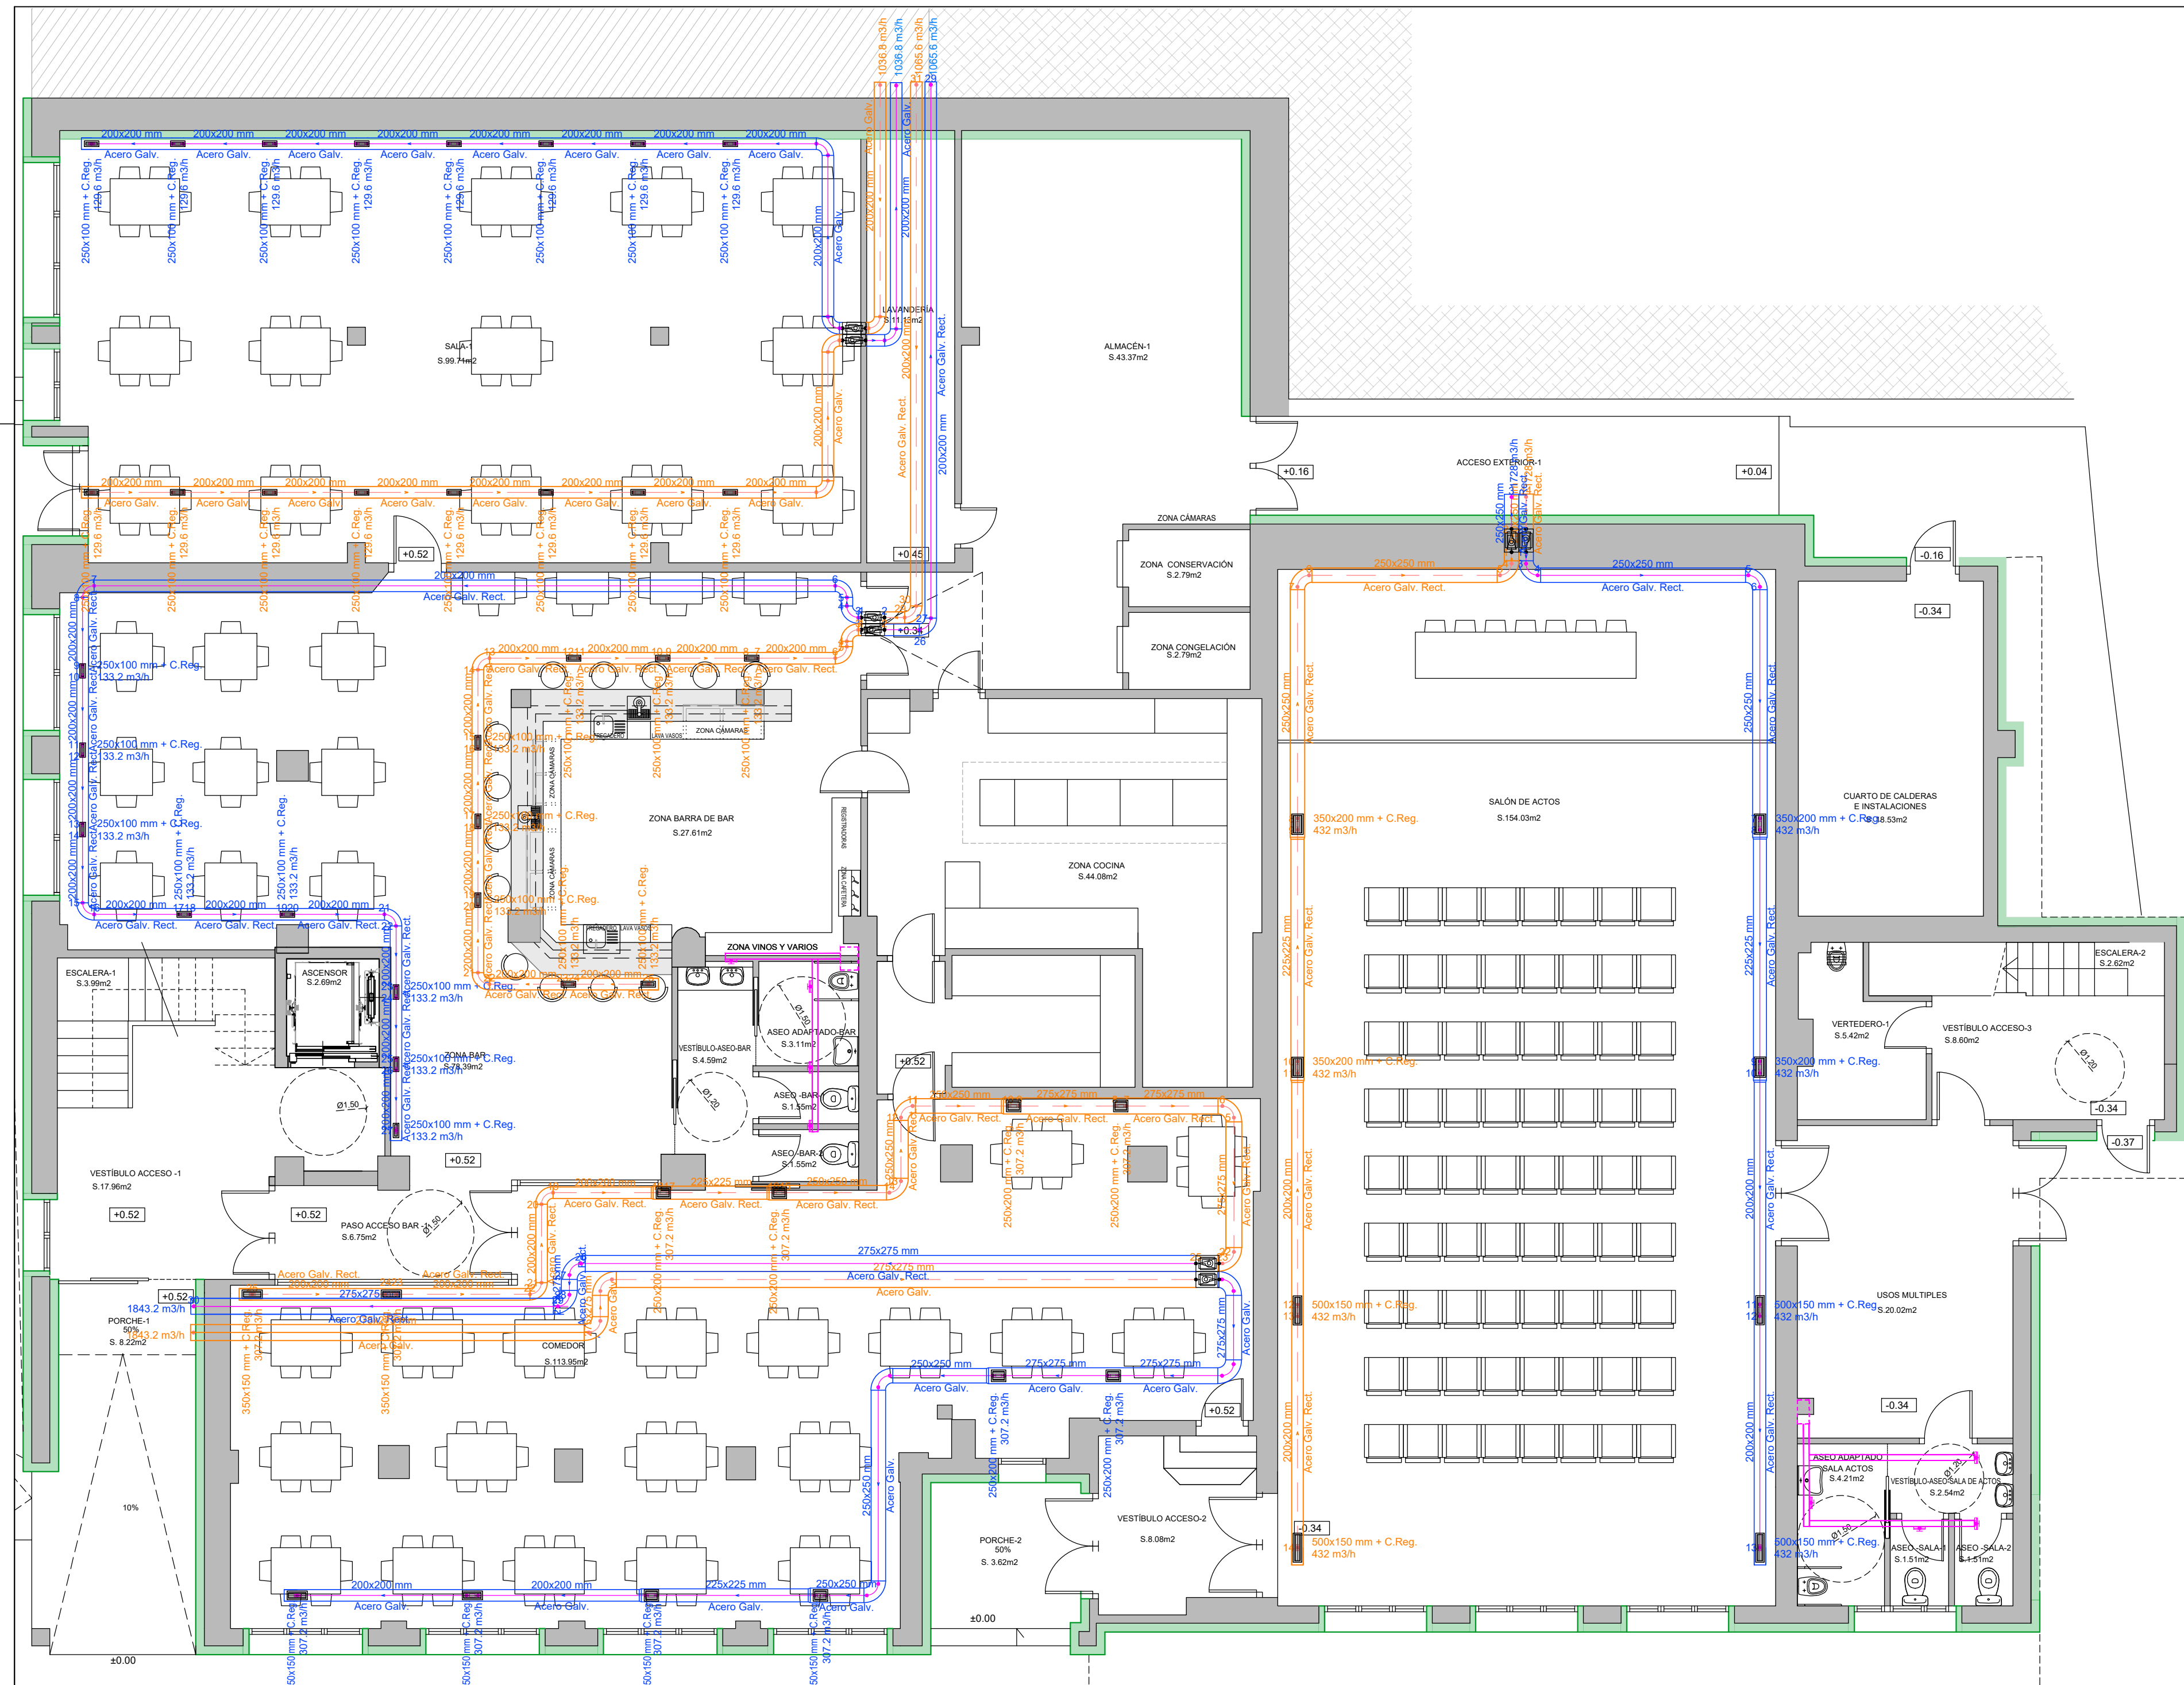
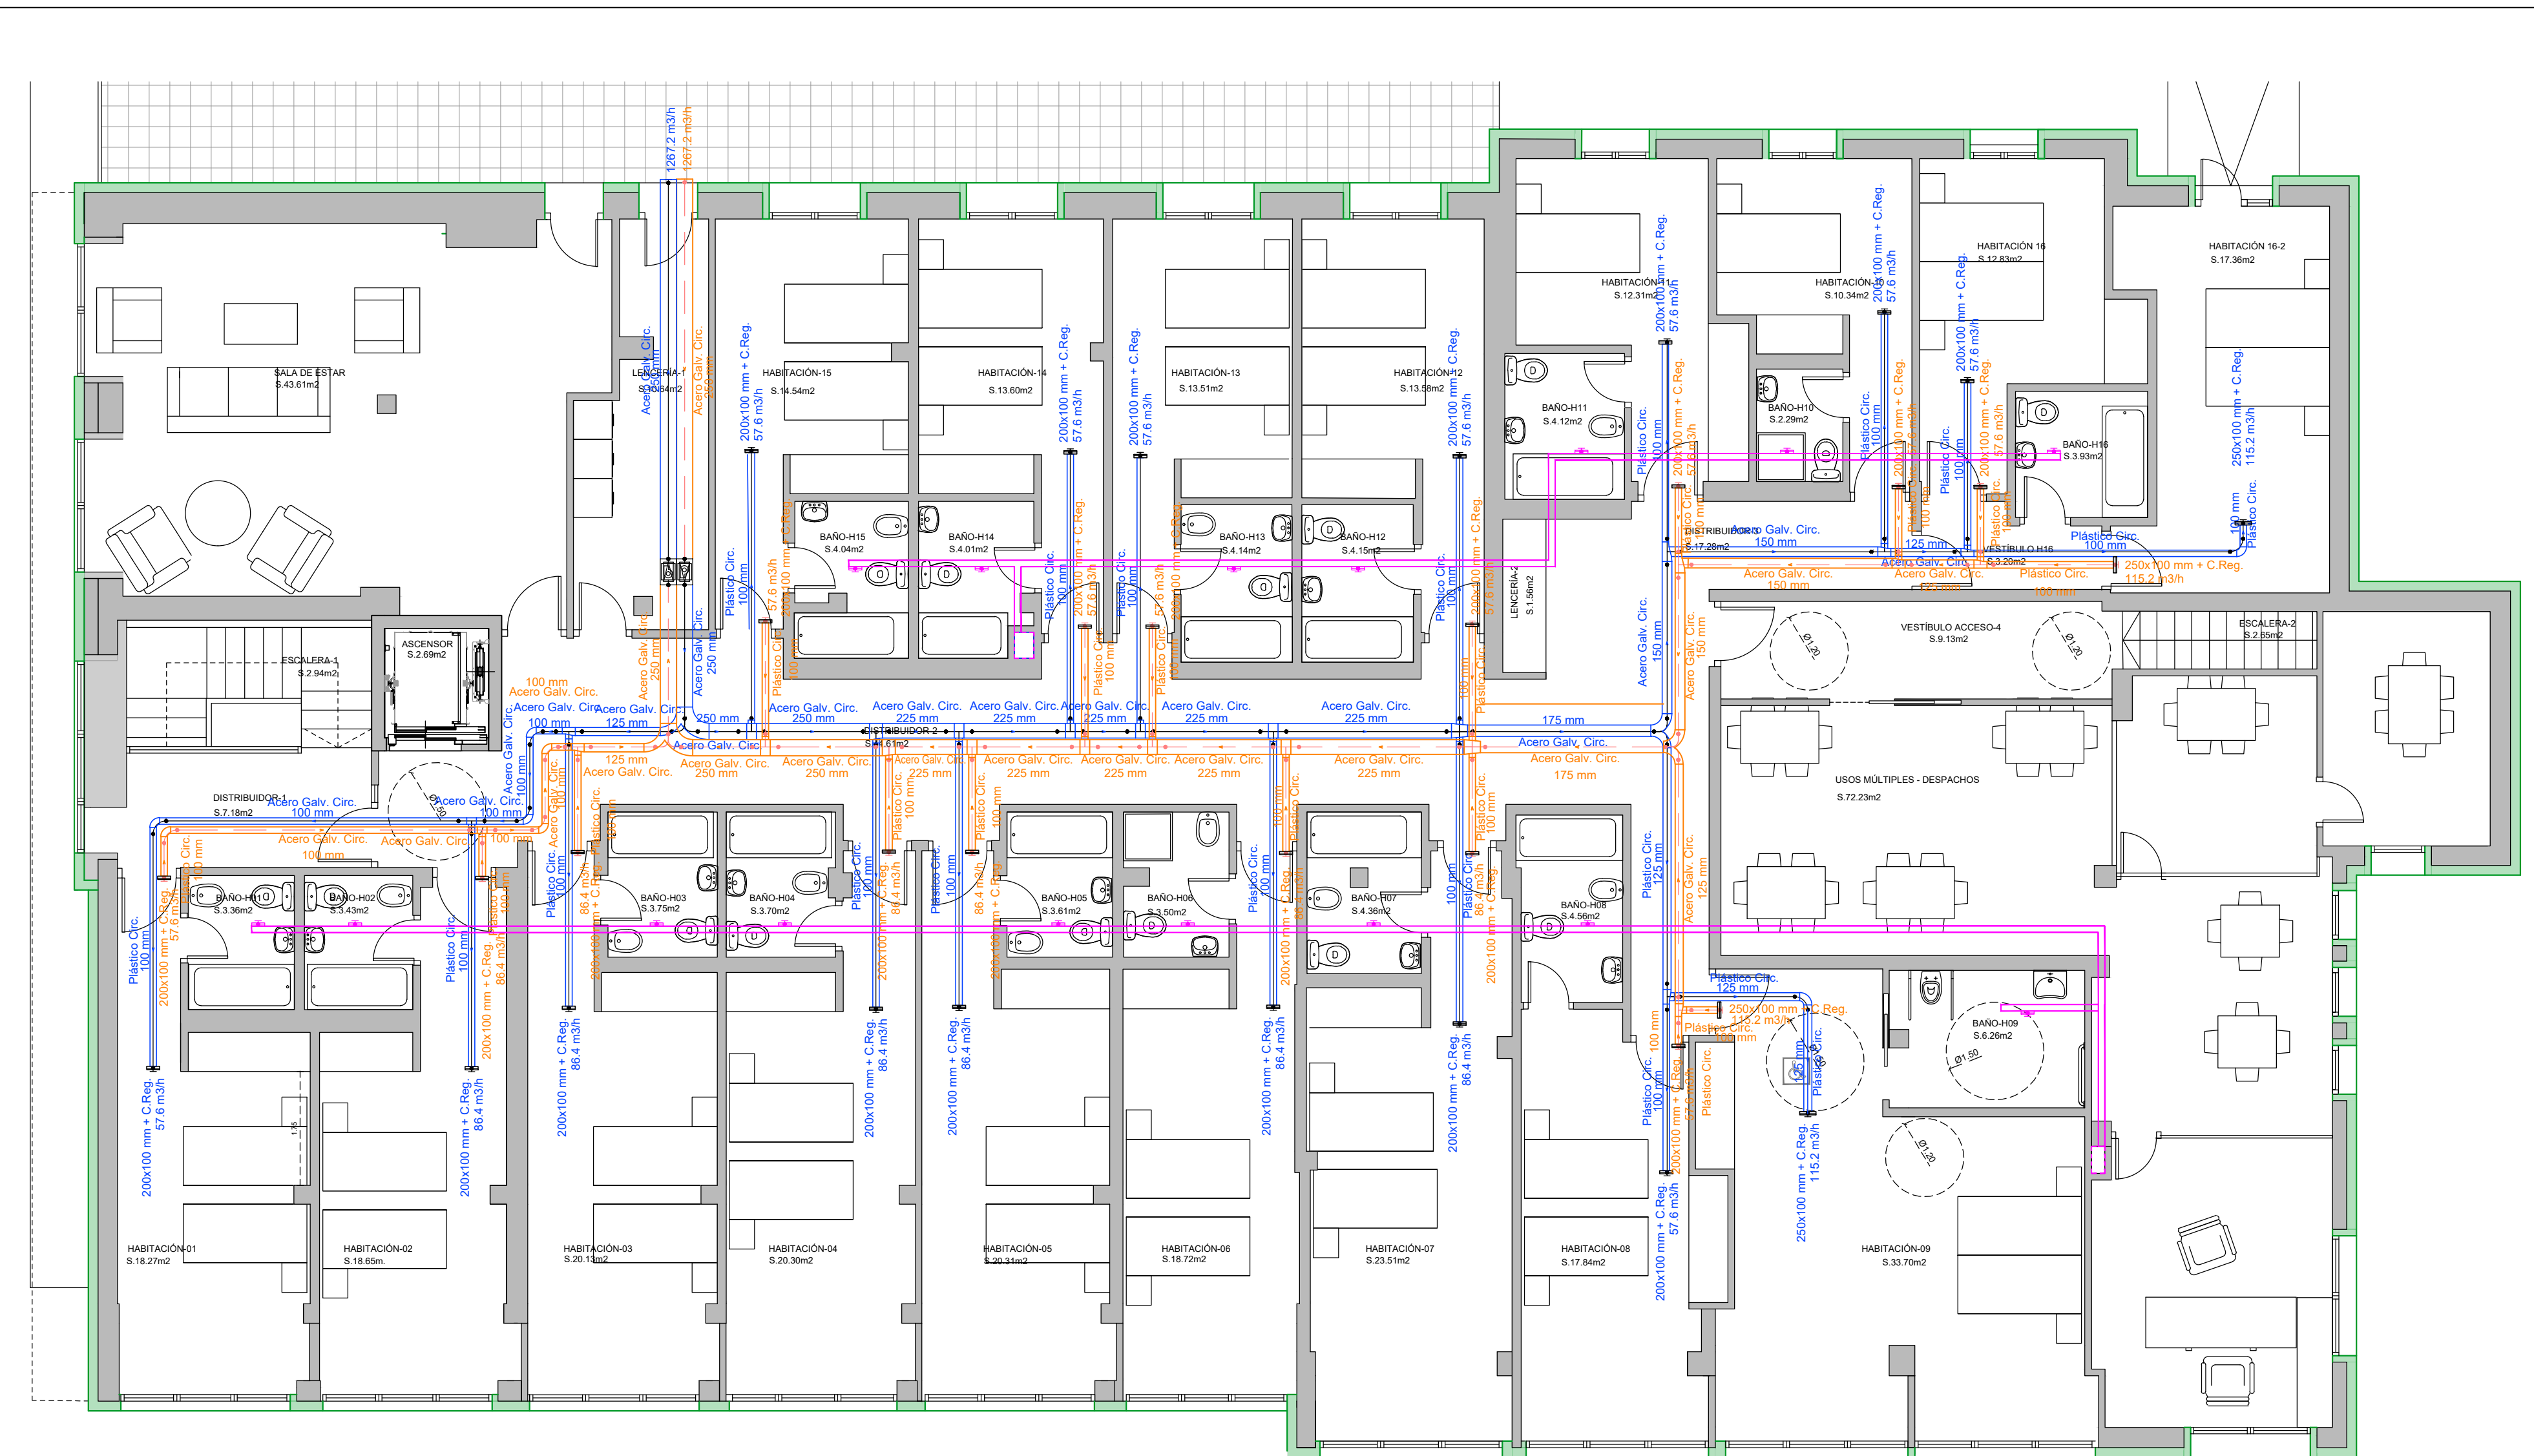
- Ventilación:
- bar: Lossnay LGH-100RVX-E
  - comedor: Lossnay LGH-200RVX-E
  - salón de actos: Lossnay LGH-200RVX-E
  - sala de juegos: Lossnay LGH-150RVX-E
  - habitaciones: Lossnay LGH-150RVX-E

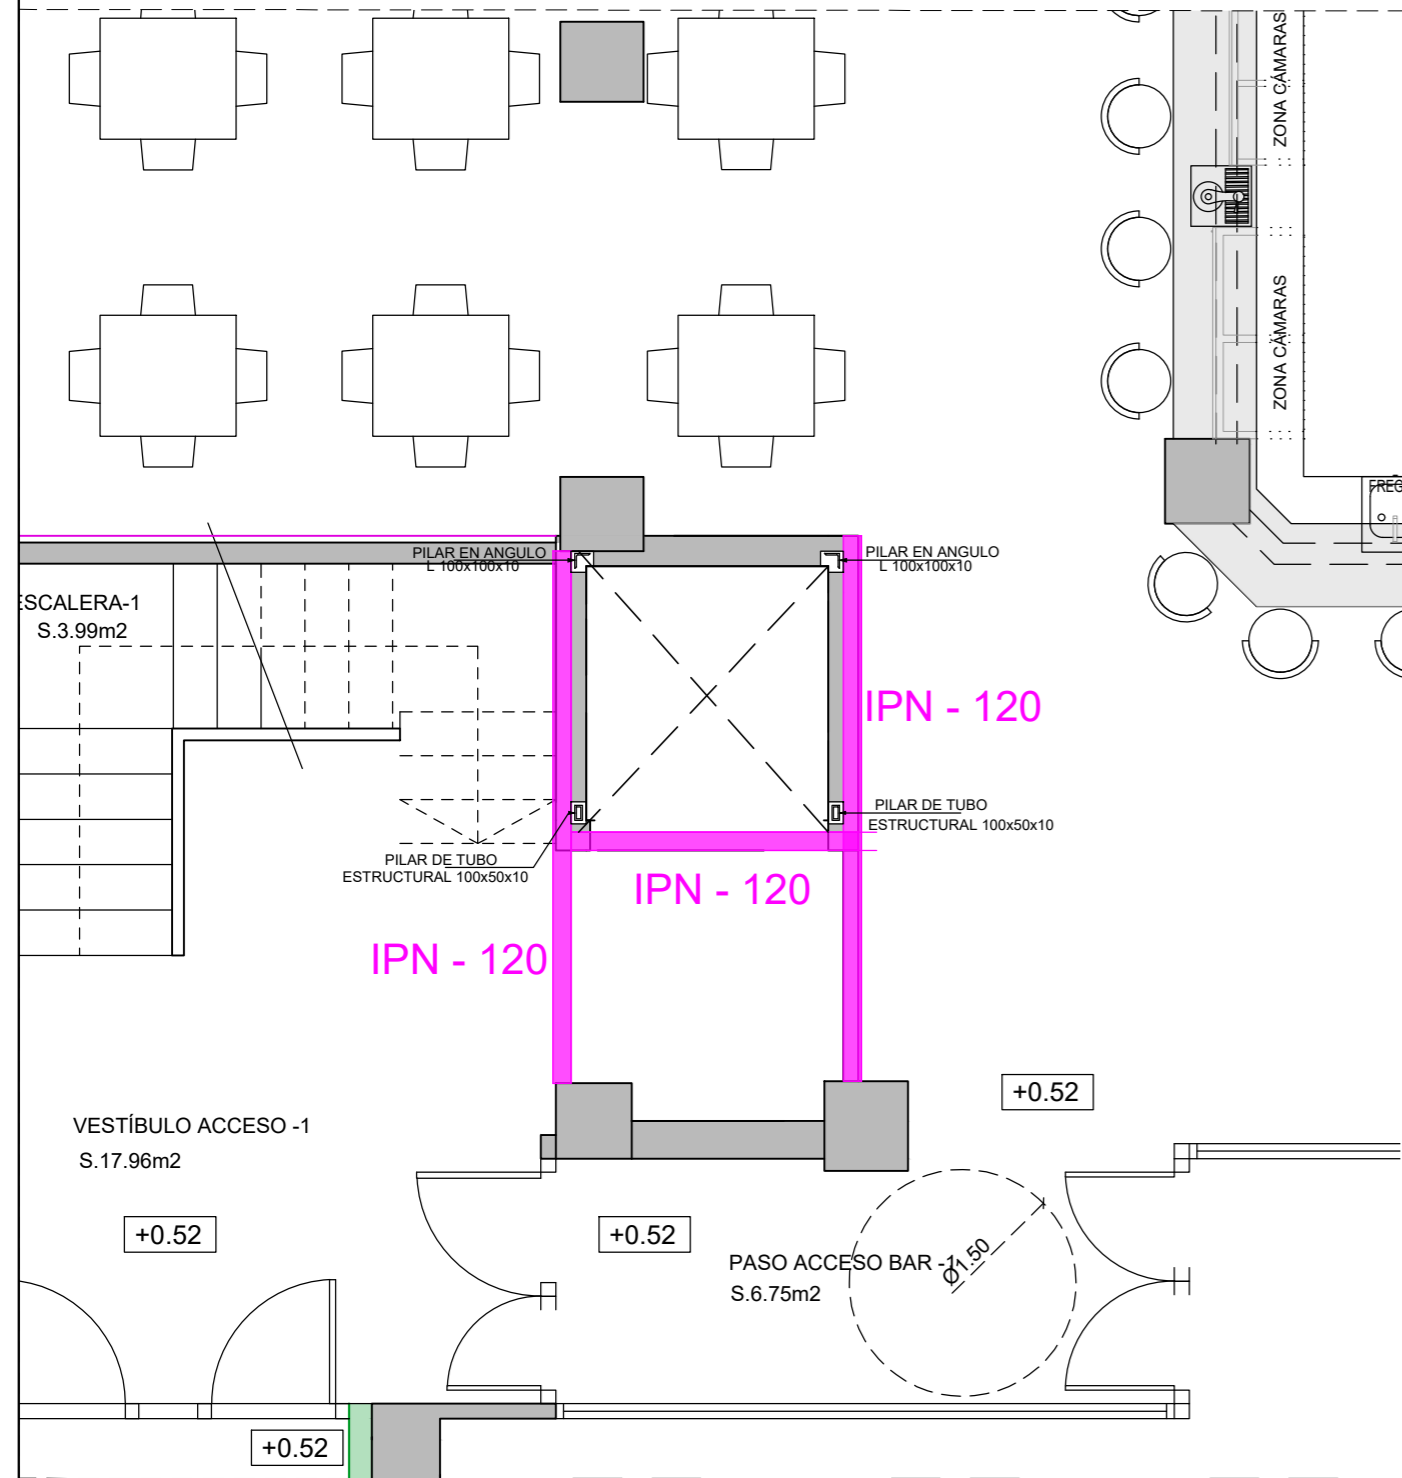
18-07-23	CRT. MIRANDA (QUINTANA MARTÍN GALÍNDEZ), VALLE DE TOBALINA, BURGOS	
PLANO	ESTADO REFORMADO INSTALACIÓN Y ESTRUCTURA DE ASCENSOR	
PROPIEDAD	AYUNTAMIENTO DEL VALLE DE TOBALINA	ESCALA 1/50 REVISIÓN 31-07-23

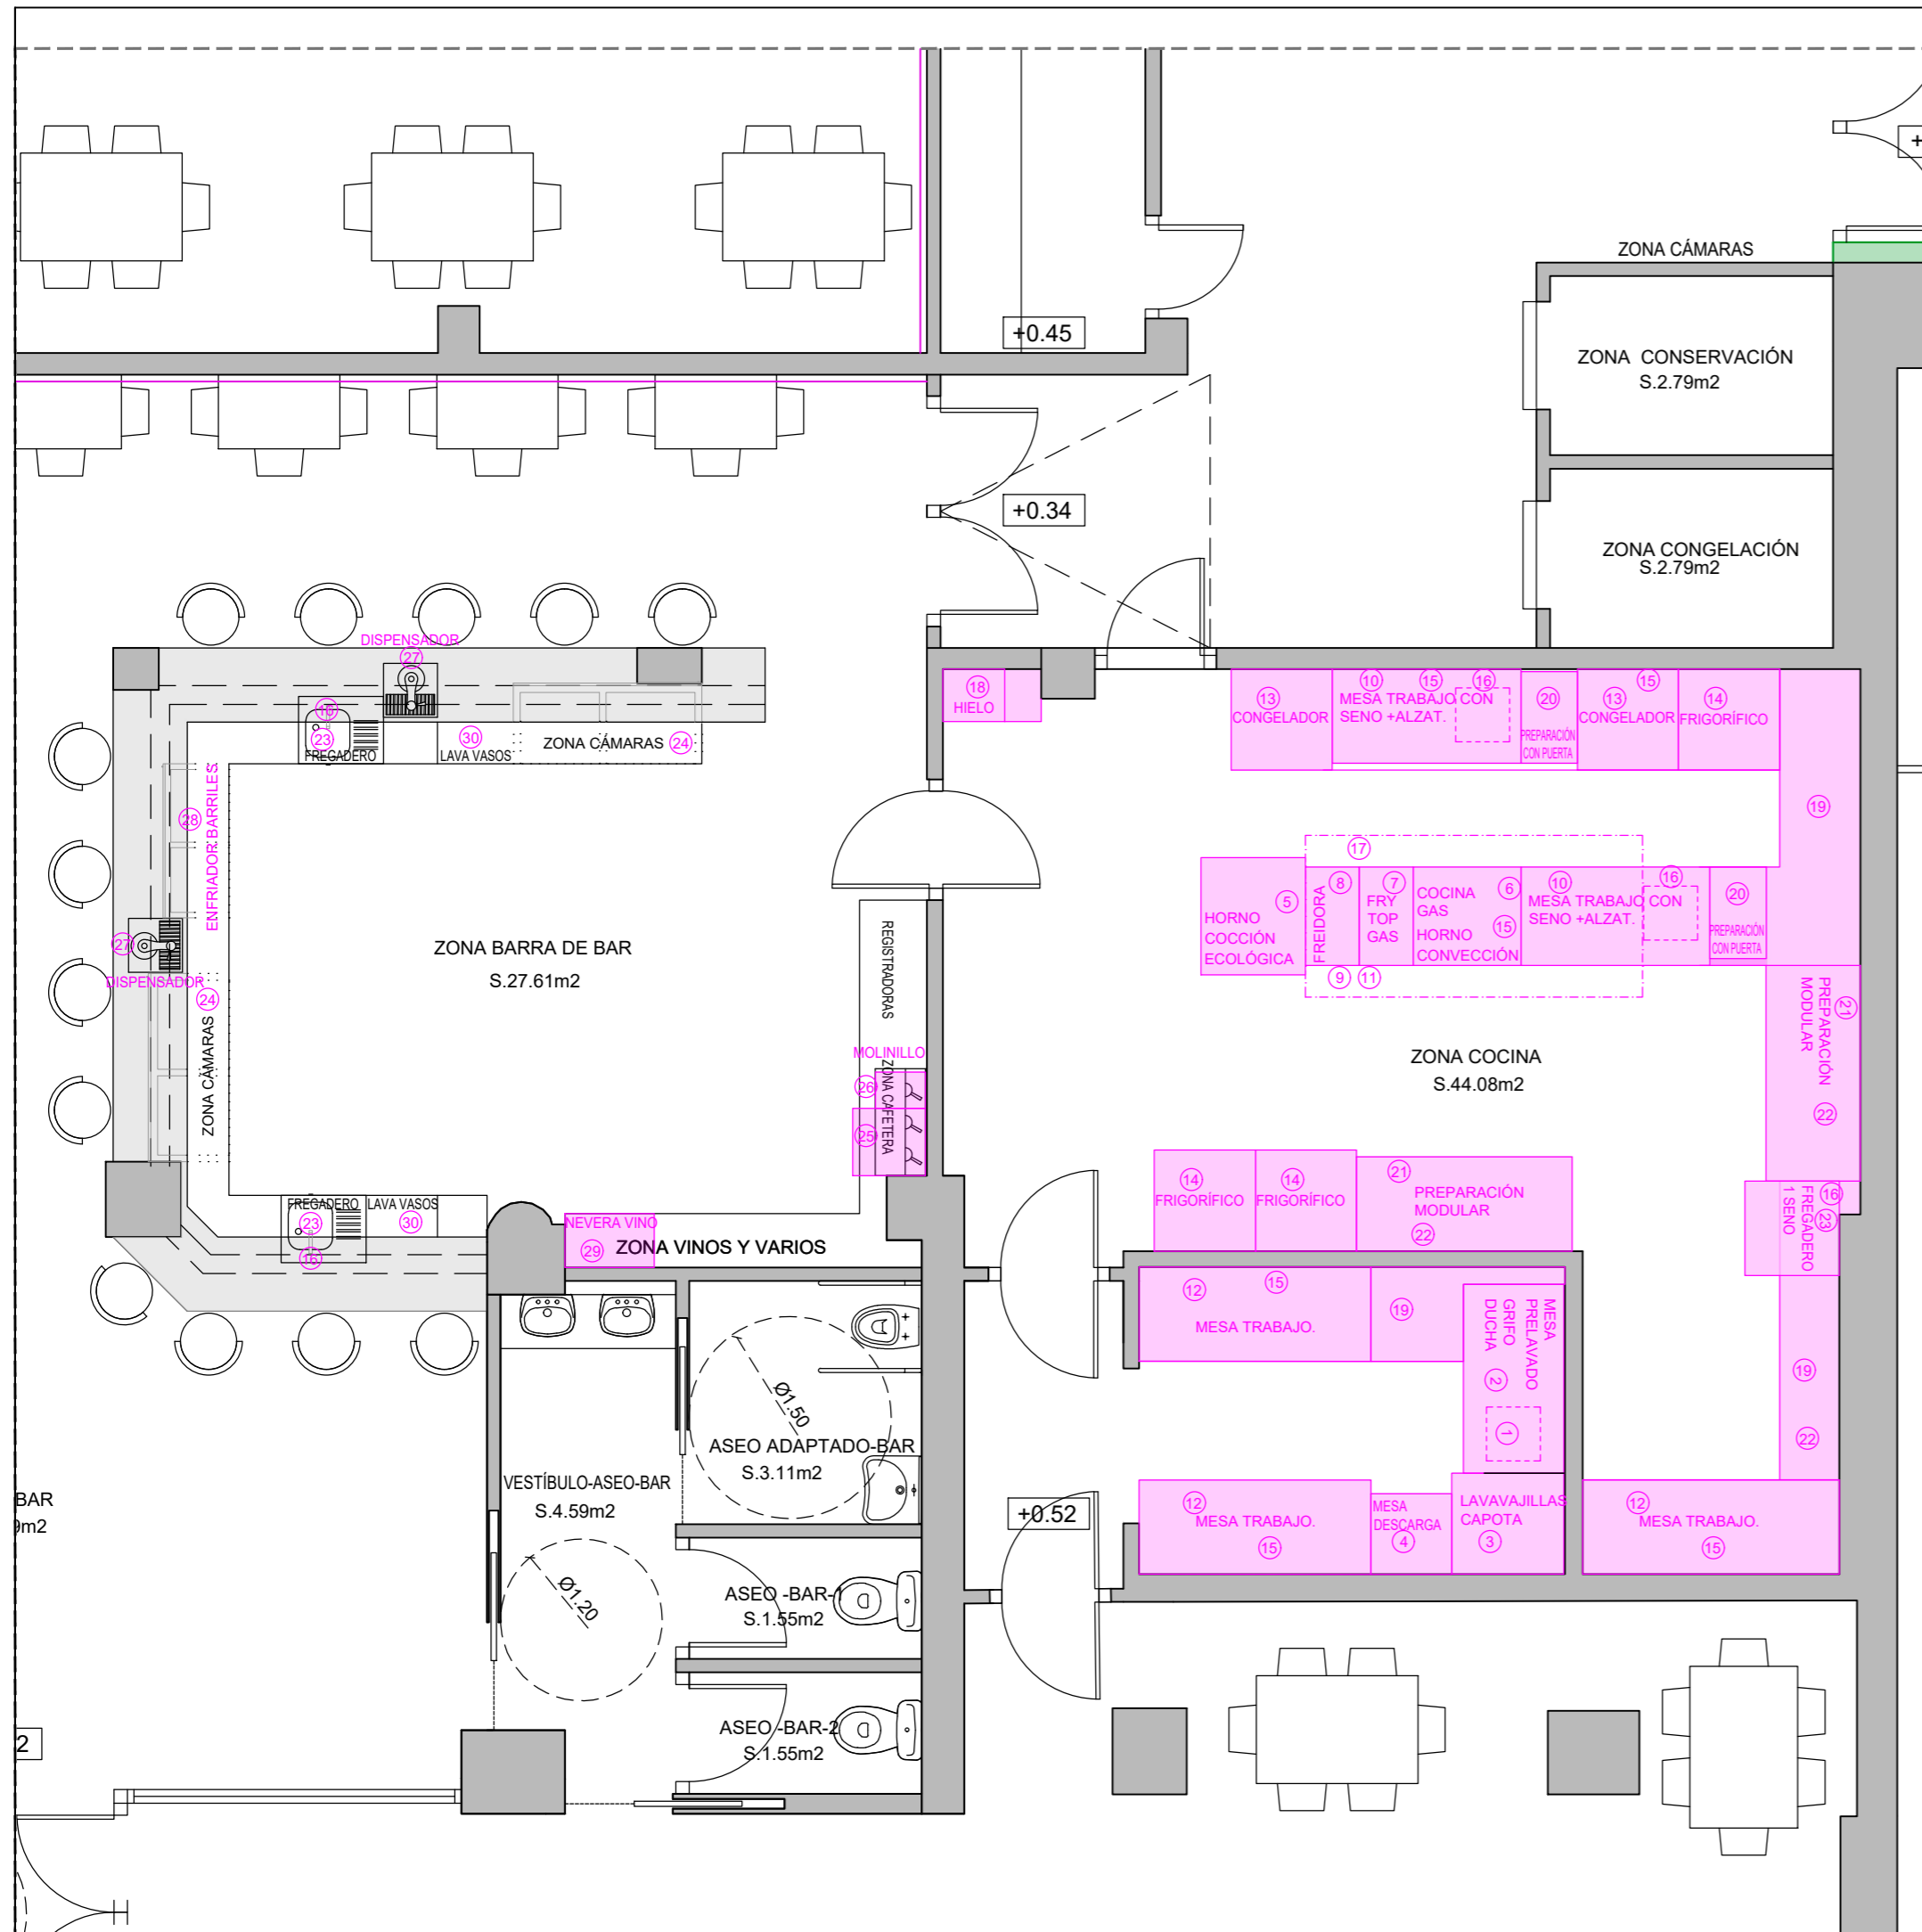
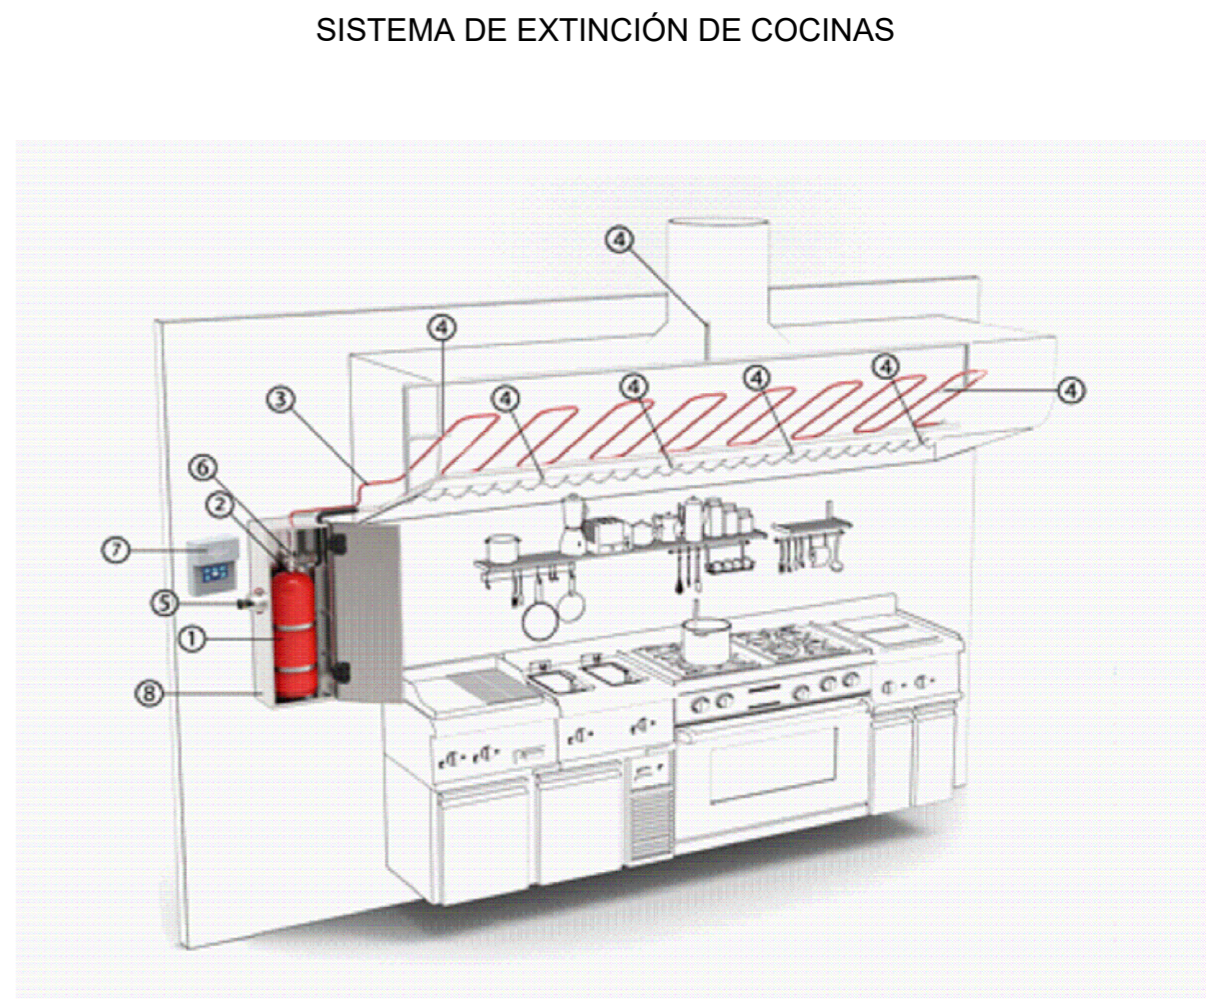
MOBILIARIO COCINA		
Nº	TIPO	DIMENSIONES
1	MESA PRELAVADO PARA LAVAVAJILLAS CAPOTA+SENO+AGUJERO DE DESBRASADO	1400x745x1170
2	GRIFO DUCHA	300x200x1150
3	LAVAVAJILLAS DE CAPOTA 1200 P/H	748x833x1515
4	MESA DESCARGA & CARGA 600MM-CAPOTA	600x600x910
5	HORNO COCCIÓN ECOLÓGICA	867x775x1158
6	COCINA DE GAS	800x730x850
7	FRY TOP GAS	400x730x250
8	FREIDORA	400x730x250
9	BASE DE ARMARIO ABIERTA	800x550x600
10	MESA DE TRABAJO CON SEÑO +ALZAT.	1400x700x900
11	CONJUNTO DE CAJONES PARA INTERIOR DE PIEZA	400x650x600
12	MESA TRABAJO	1600x700x900
13	CONGELADOR	750x750x1864
14	FRIGORIFICO	750x750x1864
15	ARMARIO PARED 2 PUERTAS CORREDERAS	1400x400x650
16	GRIFO DE PALANCA CODO 3/4	700x700x900
17	CAMPANA DE PARED ECO PLUS MONOBLOC	750x750x1864
18	FABRICADOR DE CUBITOS 28Kg/24h 9Kg	390x460x695
19	ZONA DE TRABAJO x ml	ml
20	PREPARACIÓN MODULAR CON PUERTA BATIENTE	420x680x860
21	PREPARACIÓN MODULAR DE TRABAJO	1600x700x860
22	PREPARACIÓN MODULAR ARMARIO DE PARED CON PUERTAS BATIENTES	800x400x660

23	FREGADERO 1 SEÑO	700x700x900
24	ENFRIADORES DE BOTTILLAS SERIE EBE-200-G 4 PUERTAS O SIMILAR	
25	CAFETERA INDUSTRIAL	540x508x460
26	MOLINILLO CAFÉ	270x375x165
27	DISPENSADOR CERVEZA CON GRIFO	
28	ENFRIADOR DE BARRILES DEB-100	1100x600x975
29	ARMARIO NEVERA PARA VINO 800 L-2 PUERTAS	
30	LAVA VASOS	500x500x335

SISTEMA DE EXTINCIÓN DE COCINAS

SITUACIÓN	CRT. MIRANDA (QUINTANA MARTÍN GALINDEZ), VALLE DE TOBALINA, BURGOS		
PLANO	ESTADO REFORMADO INSTALACIÓN DE ELECTRODOMESTICOS DE COCINA Y BARRA BAR		
PROPIEDAD	AYUNTAMIENTO DEL VALLE DE TOBALINA	ESCALA	1/50
		REVISIÓN	18-07-23

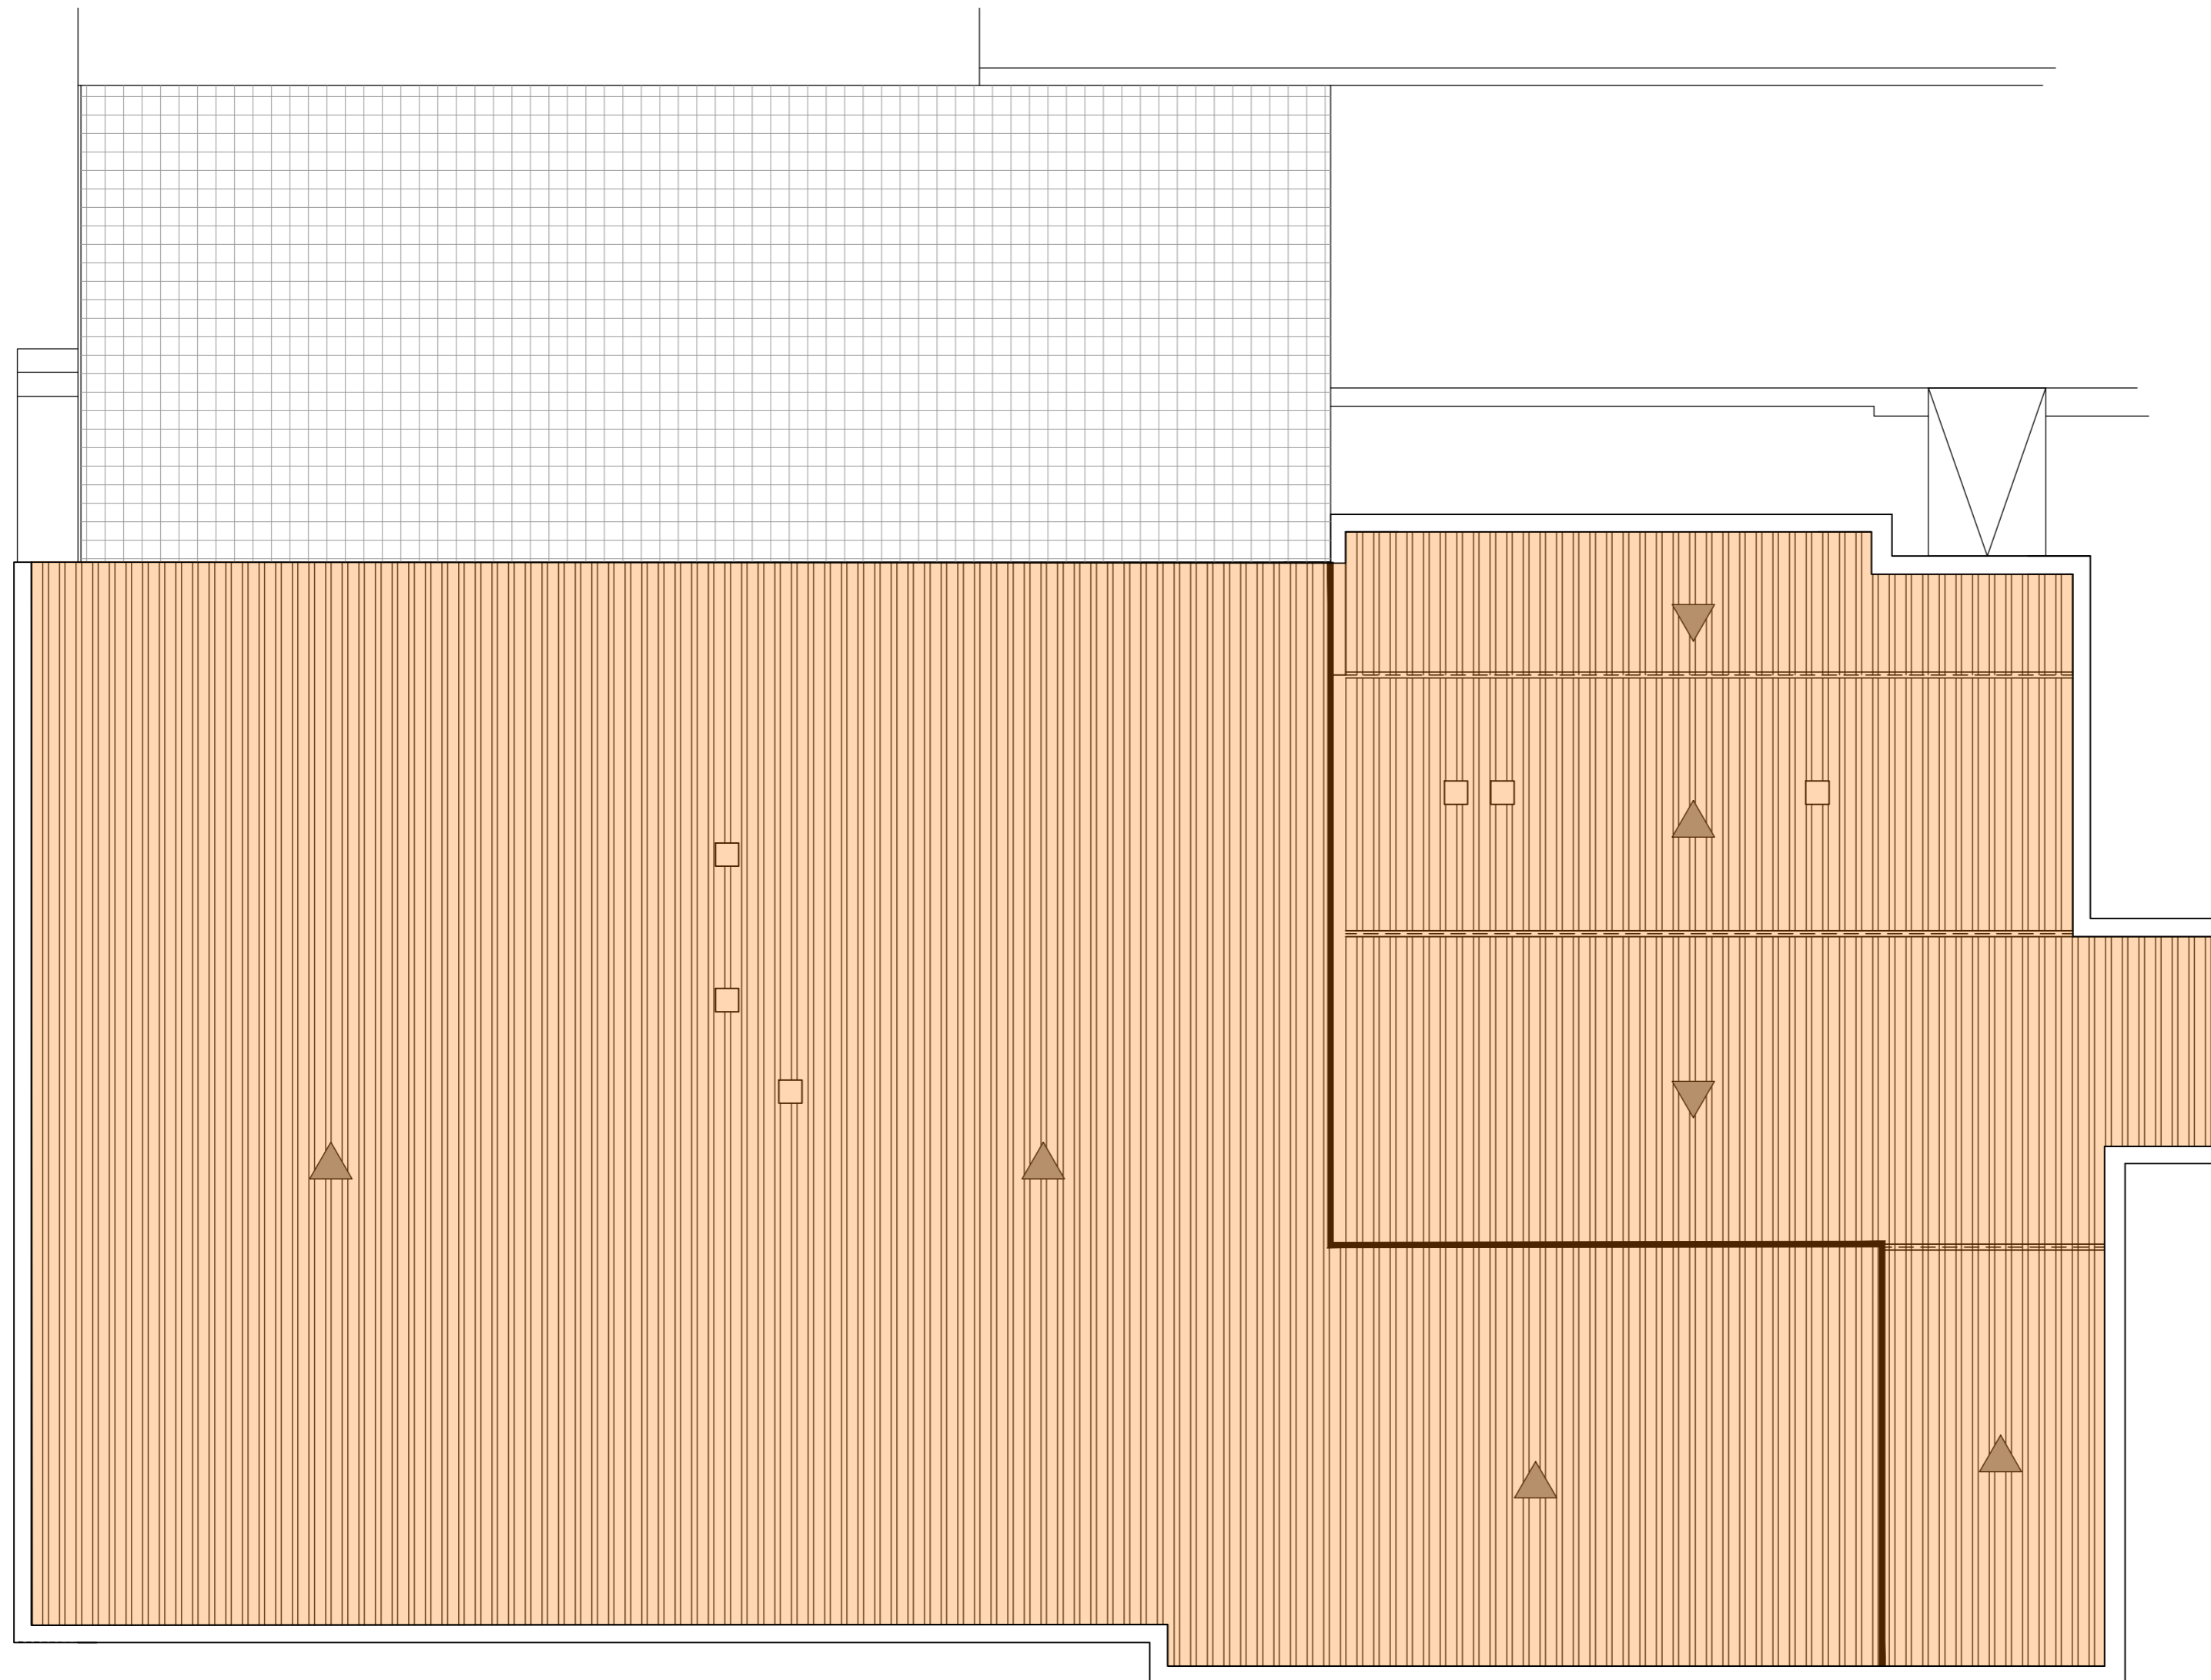
DESMONTAJE DE COBERTURA DE PLACAS DE FIBROCEMENTO CON AMIANTO Y ELEMENTOS DE FIJACIÓN, SOBRE CORREA ESTRUCTURAL A MENOS DE 20 m. DE ALTURA, POR EMPRESA CUALIFICADA E INSCRITA EN EL REGISTRO DE EMPRESAS CON RIESGO DE AMIANTO, EN CUBIERTA INCLINADA CON UNA PENDIENTE MENOR DEL 30%, PARA UNA SUPERFICIE MEDIA A DESMONTAR DE ENTRE 201 Y 500 m2, CON MEDIOS Y EQUIPOS ADECUADOS Y CARGA MECÁNICA SOBRE CAMIÓN O CONTENEDOR. EL PRECIO INCLUYE EL DESMONTAJE DE LOS ELEMENTOS DE FIJACIÓN, LOS REMATES DE LOS CANALONES Y DE LAS BAJANTES Y LAS MEDICIONES DE AMIANTO.
