**PROYECTO DE REPARACION Y  
CONSOLIDACION DEL MIRADOR DE  
“EL PEÑÓN” EN PEDROSA DE TOBALINA  
(VALLE DE TOBALINA- BURGOS)**

**DOCUMENTO Nº 2 - PLANOS**

**PROMOTOR:** AYUNTAMIENTO DE VALLE DE TOBALINA

**AUTOR:** JAVIER RAMOS GARCIA  
INGENIERO DE CAMINOS CANALES Y PUERTOS

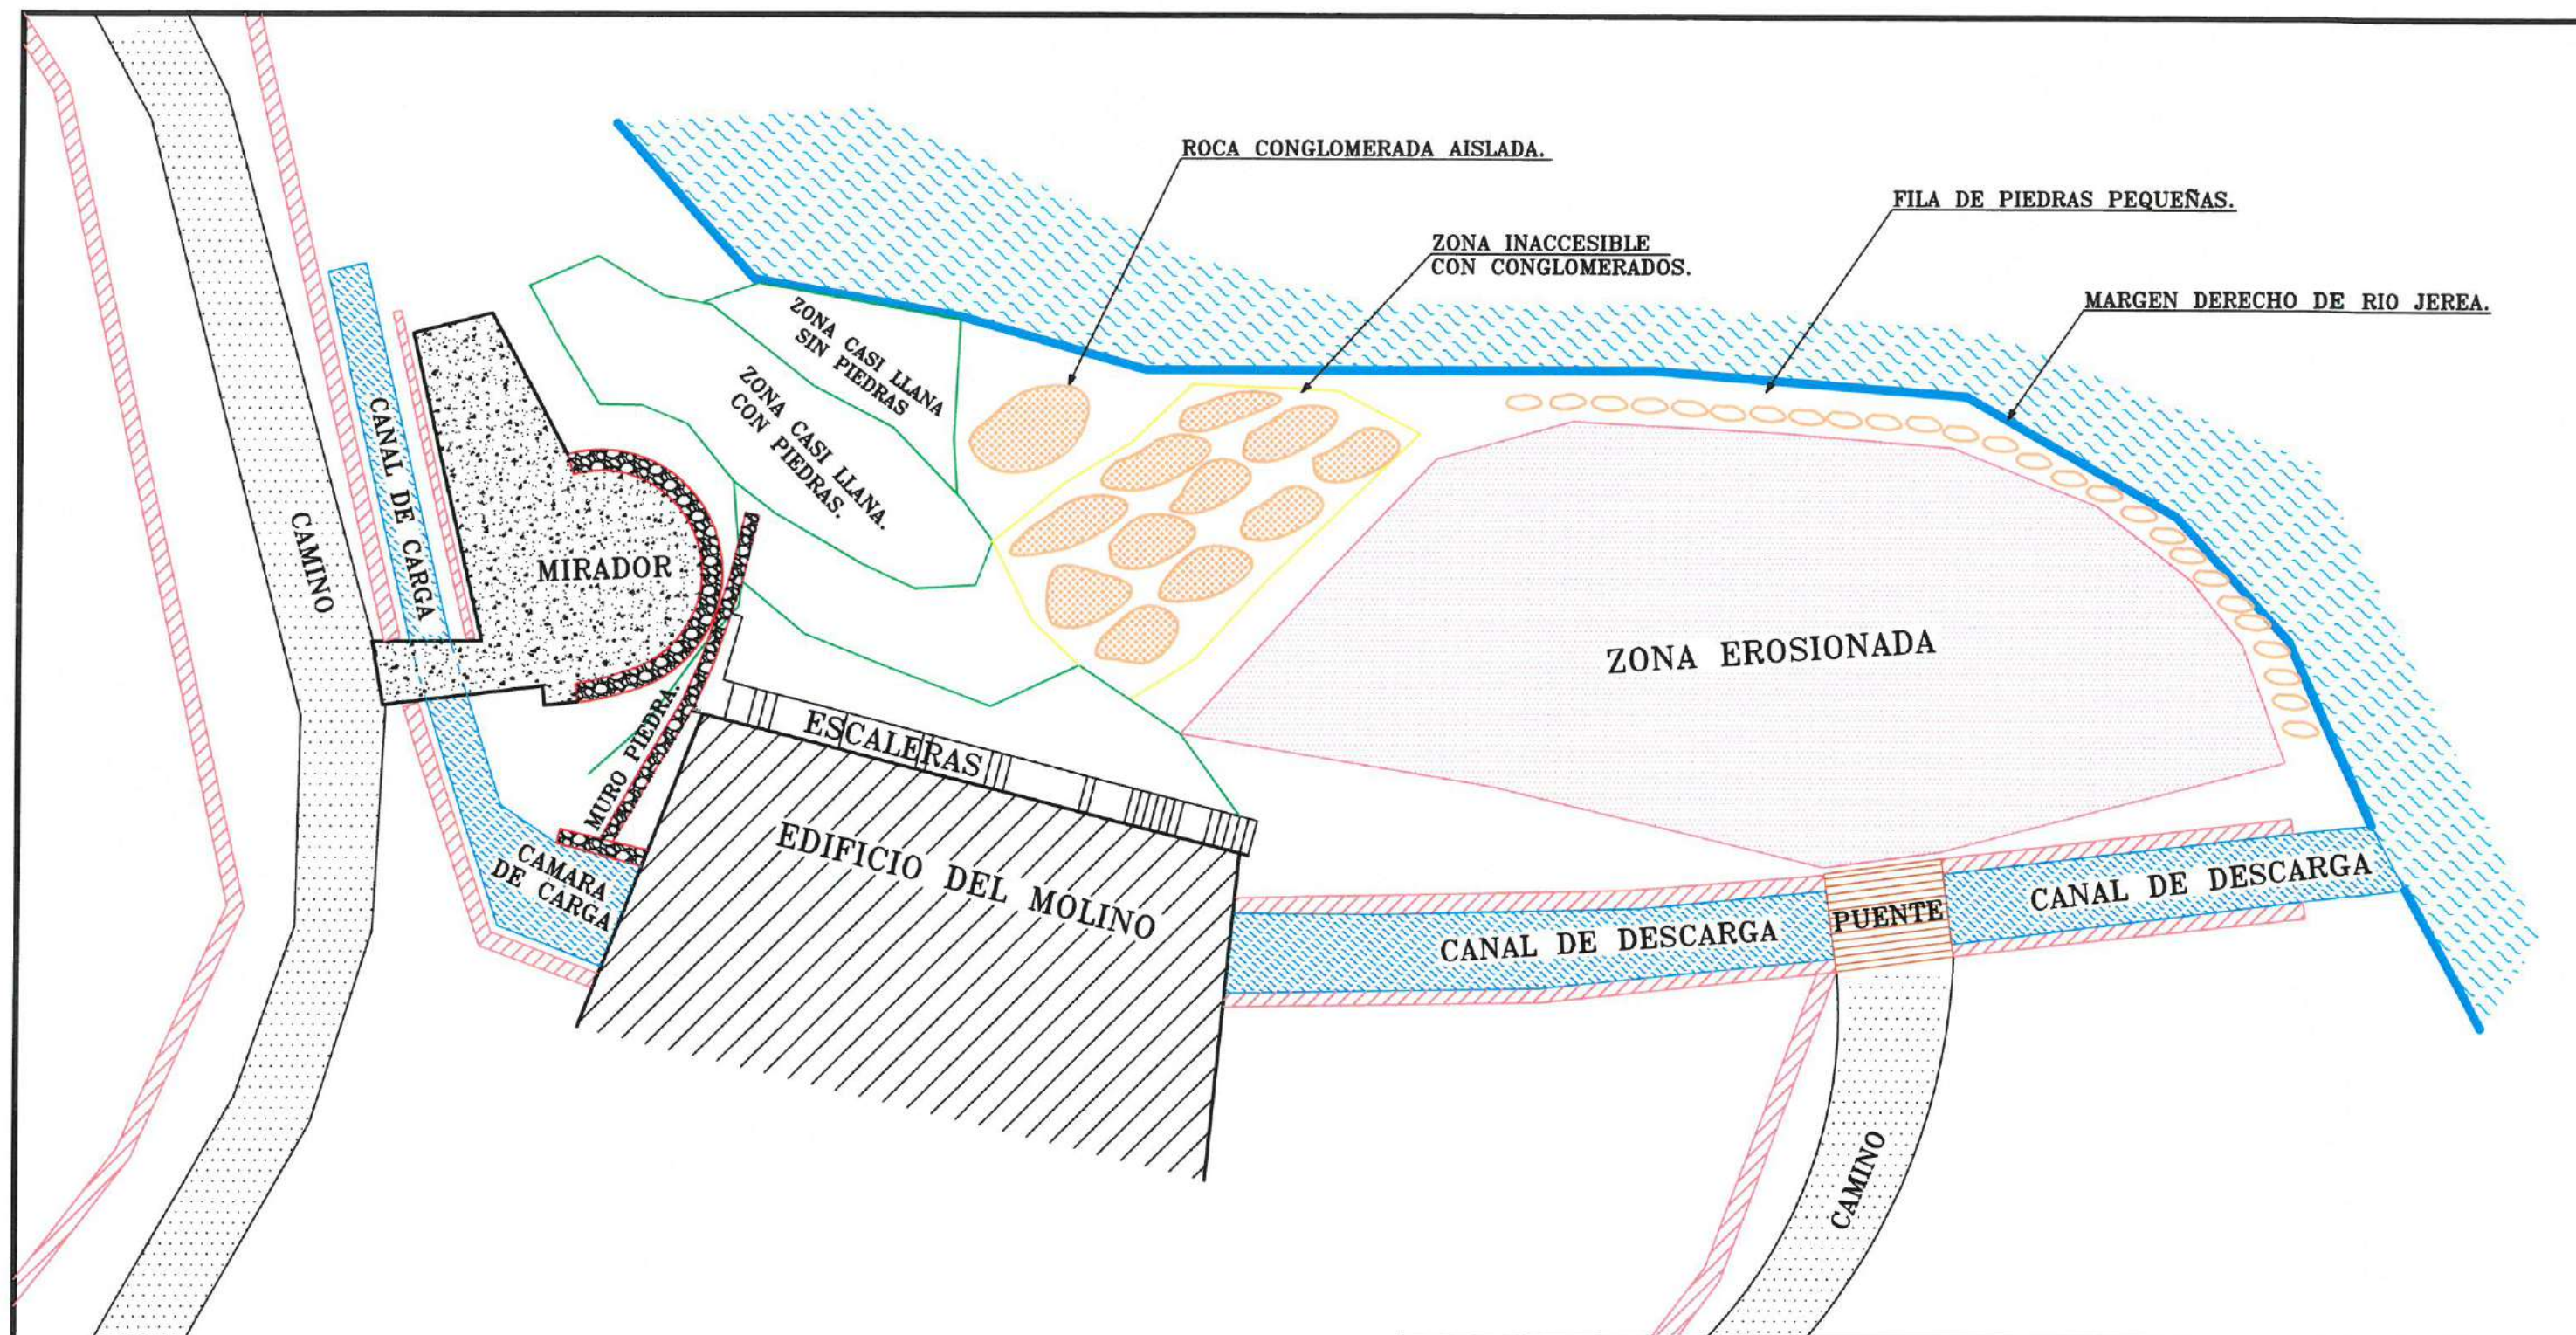
| <b>PROYECTO DE REPARACION Y CONSOLIDACION DE<br/>MIRADOR DE "EL PEÑON" EN PEDROSA DE TOBALINA (BURGOS)</b> | | PLANO N°. <b>3-1</b> |

| PLANO DE:<br>PLANTA GENERAL. ESTADO ACTUAL. | | FECHA:<br>SEPTIEMBRE 2.022 |

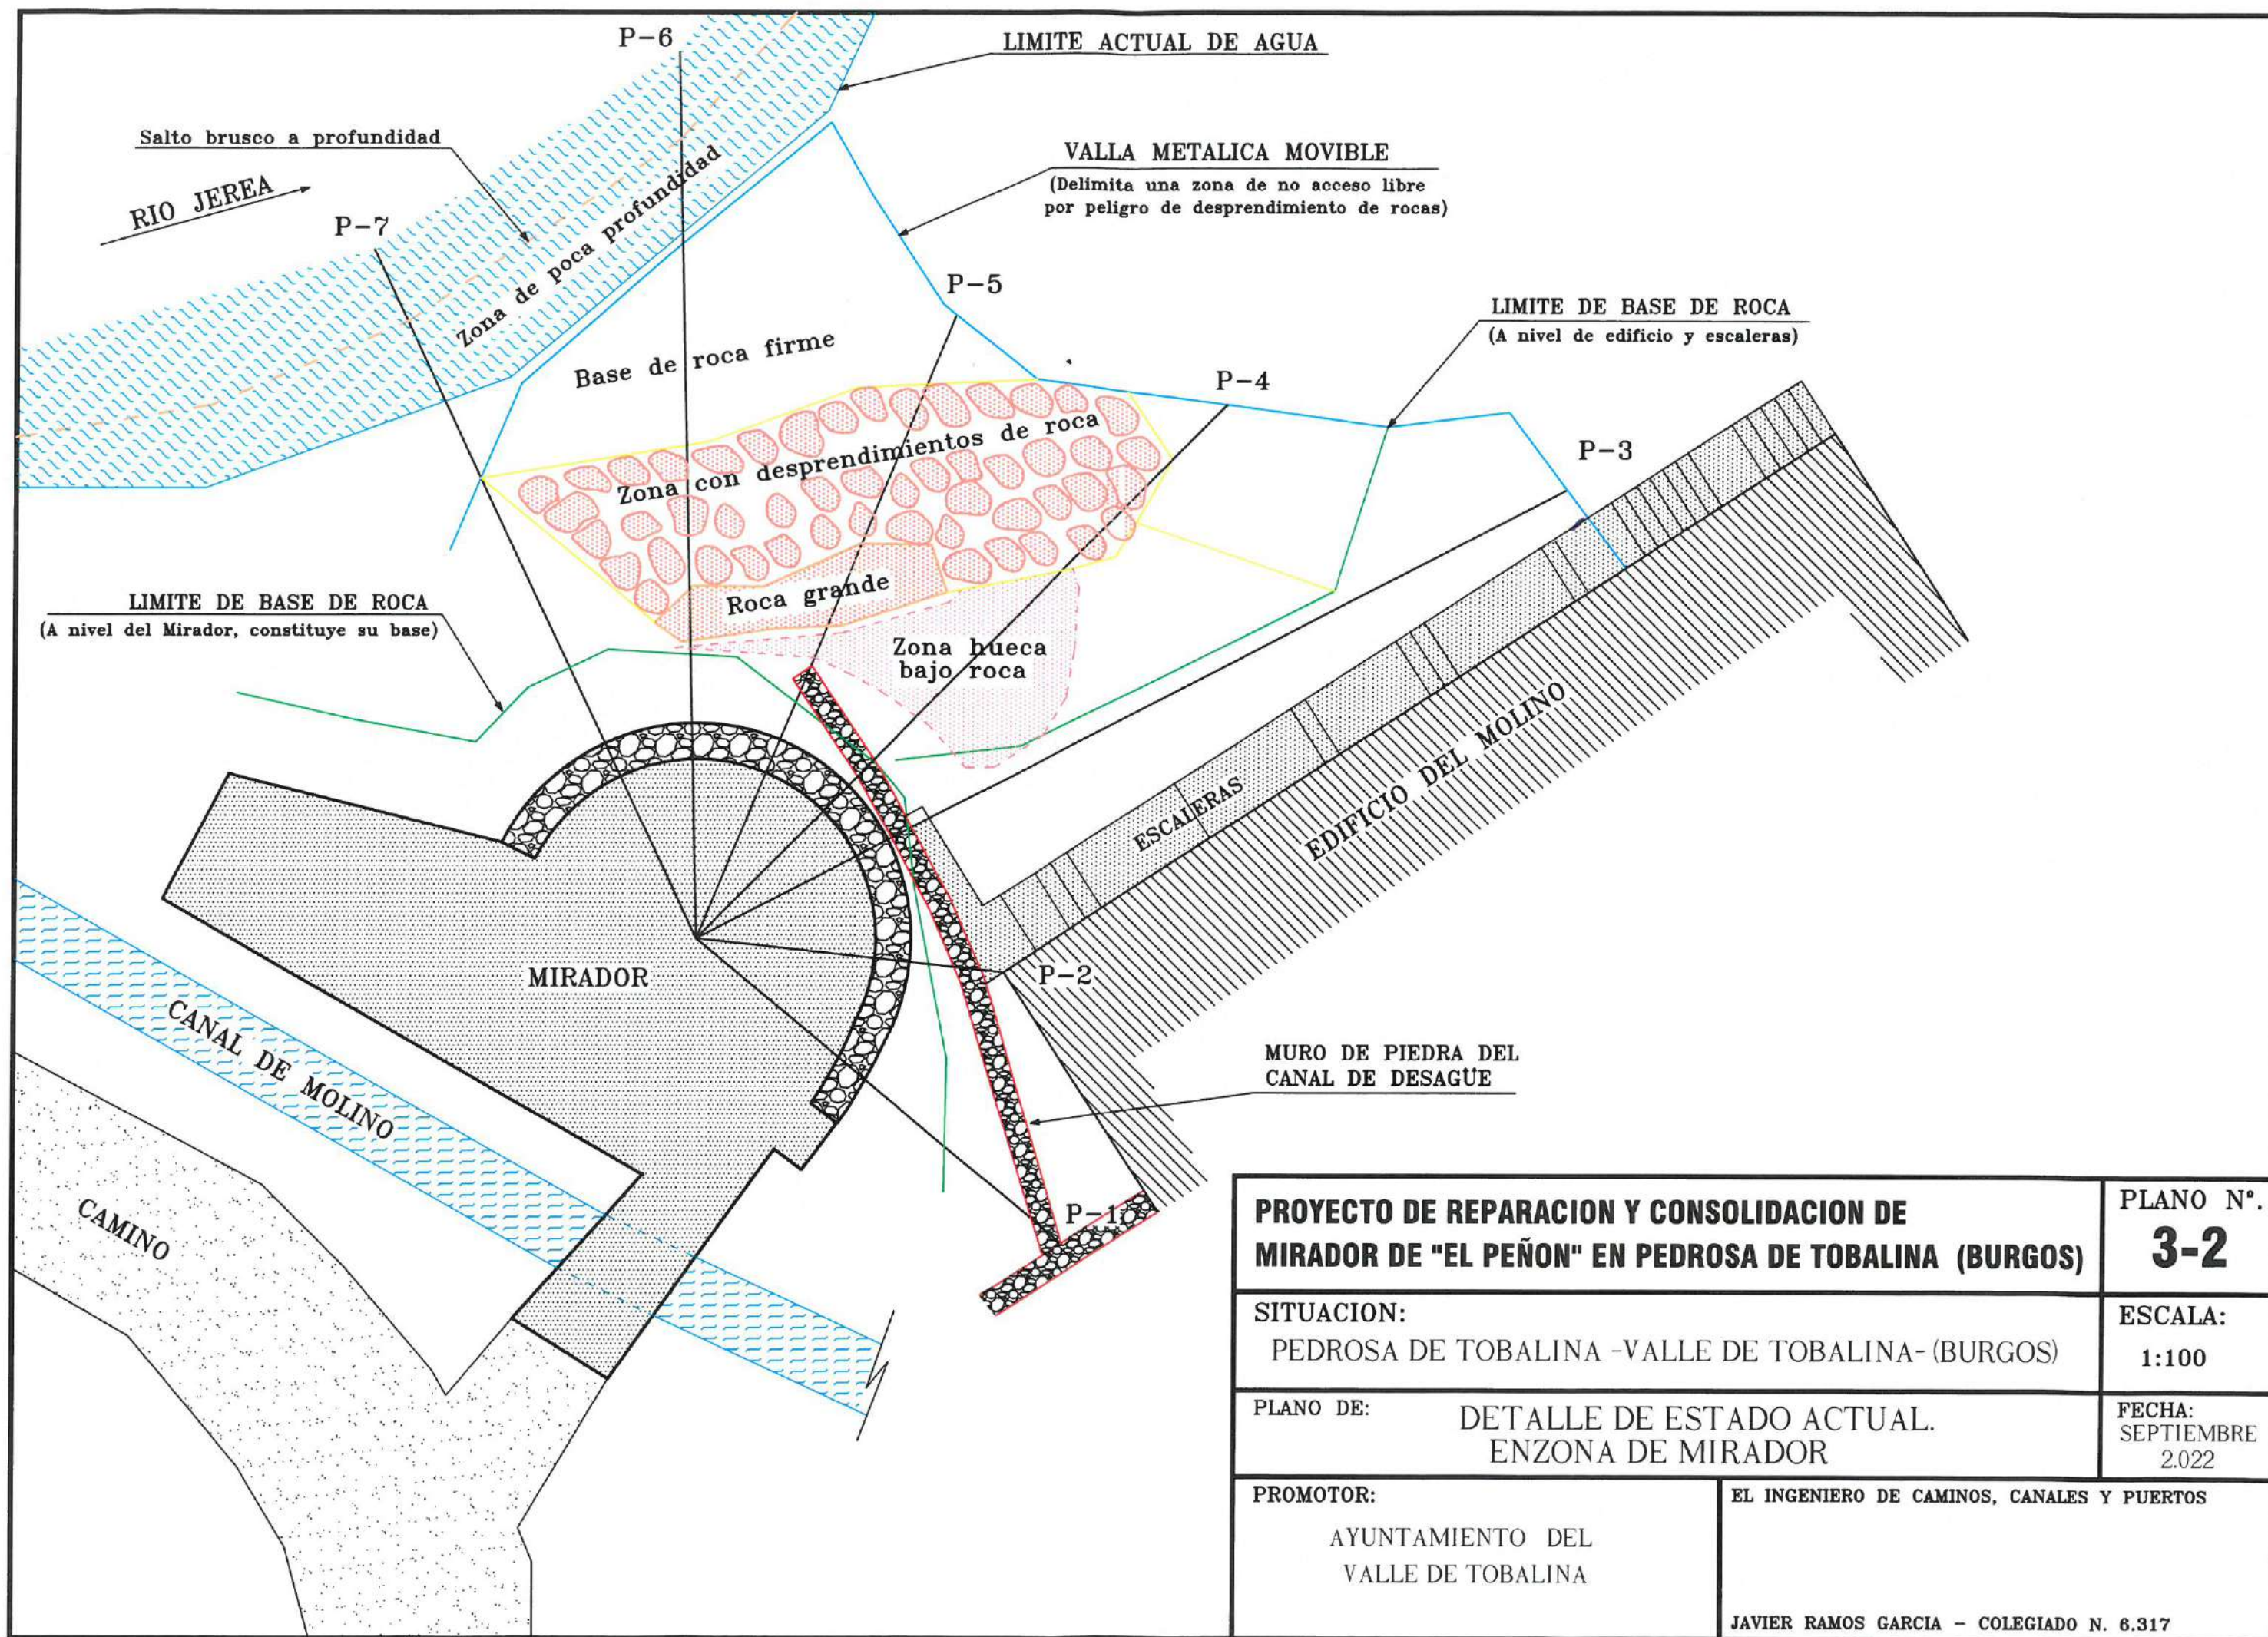
PLANO N°.  
**3-2**

PLANO DE: DETALLE DE ESTADO ACTUAL.  
EN ZONA DE MIRADOR

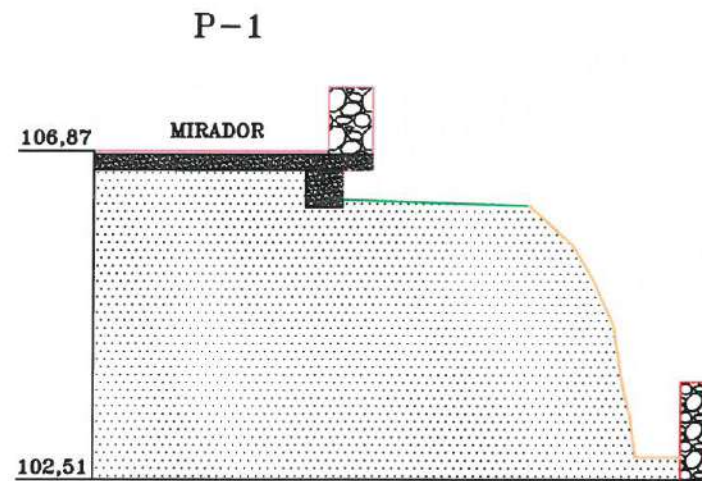
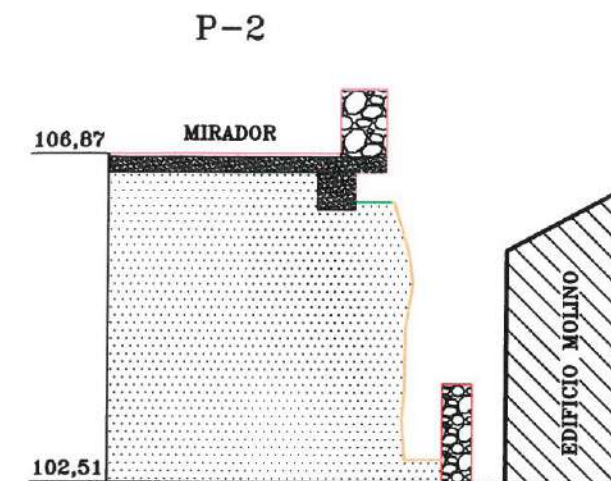
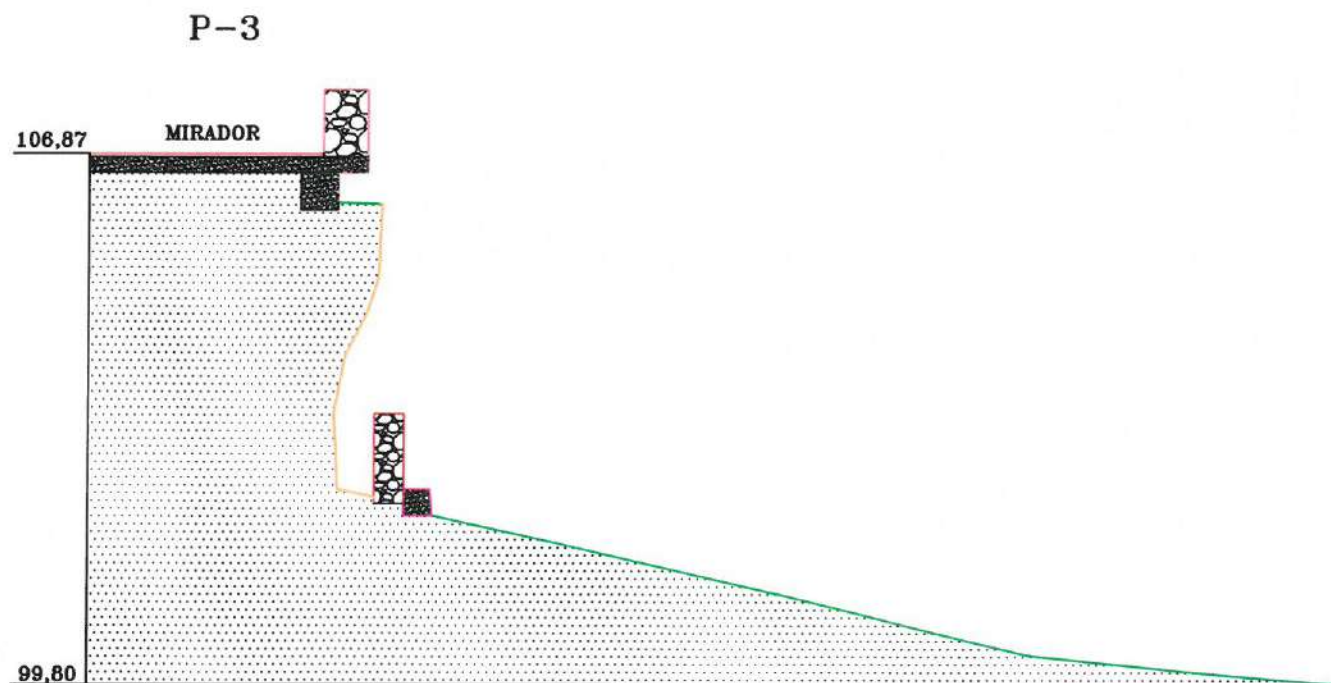
PLANO N°.  
**4-1**

PLANO DE:  
PERFILES 1, 2 y 3. ESTADO ACTUAL.

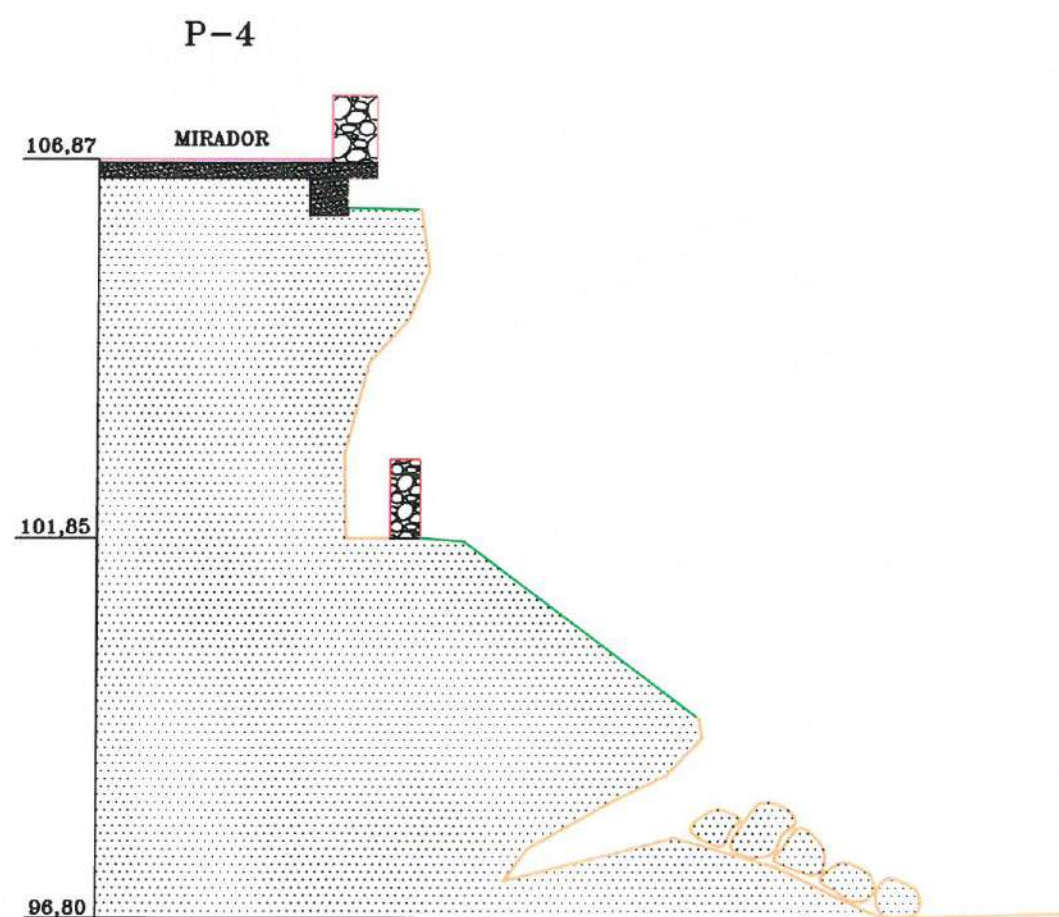
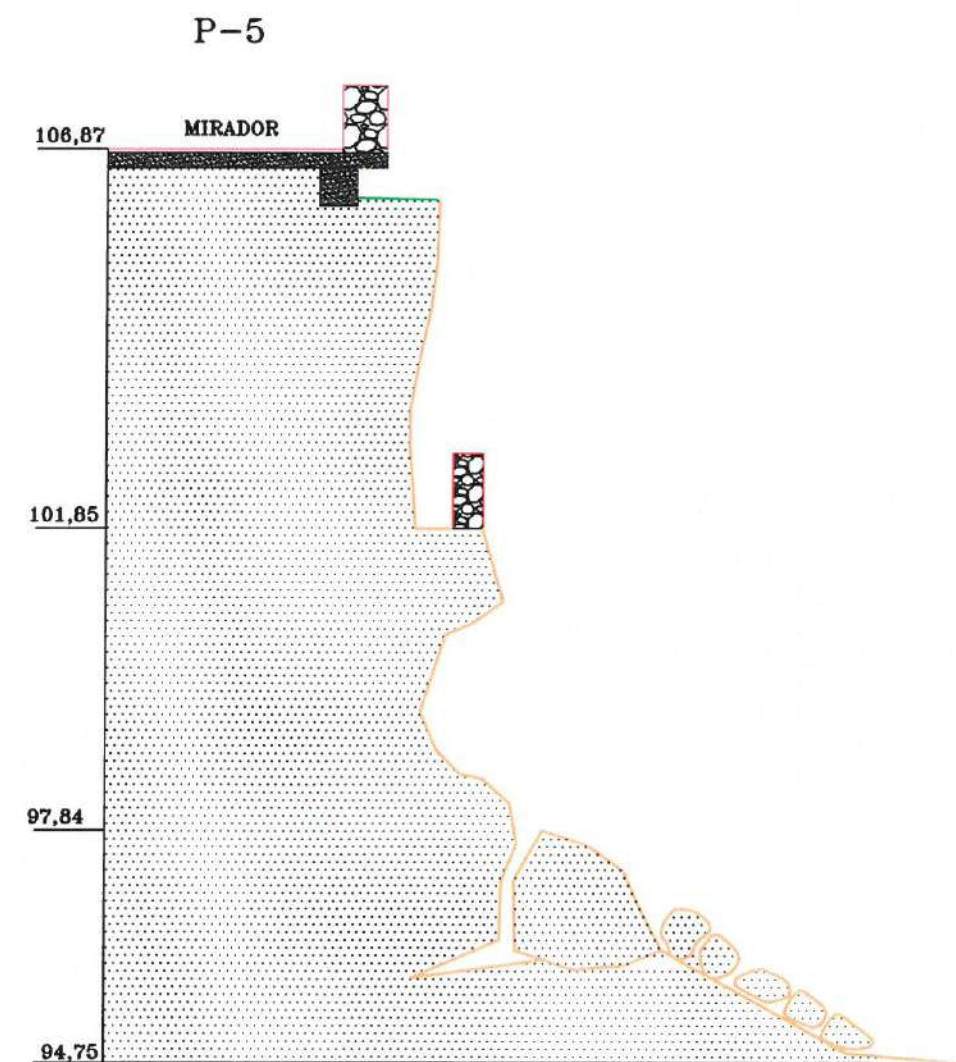
PLANO N°.  
**4-2**

**PLANO DE:**  
PERFILES 4 y 5. ESTADO ACTUAL.

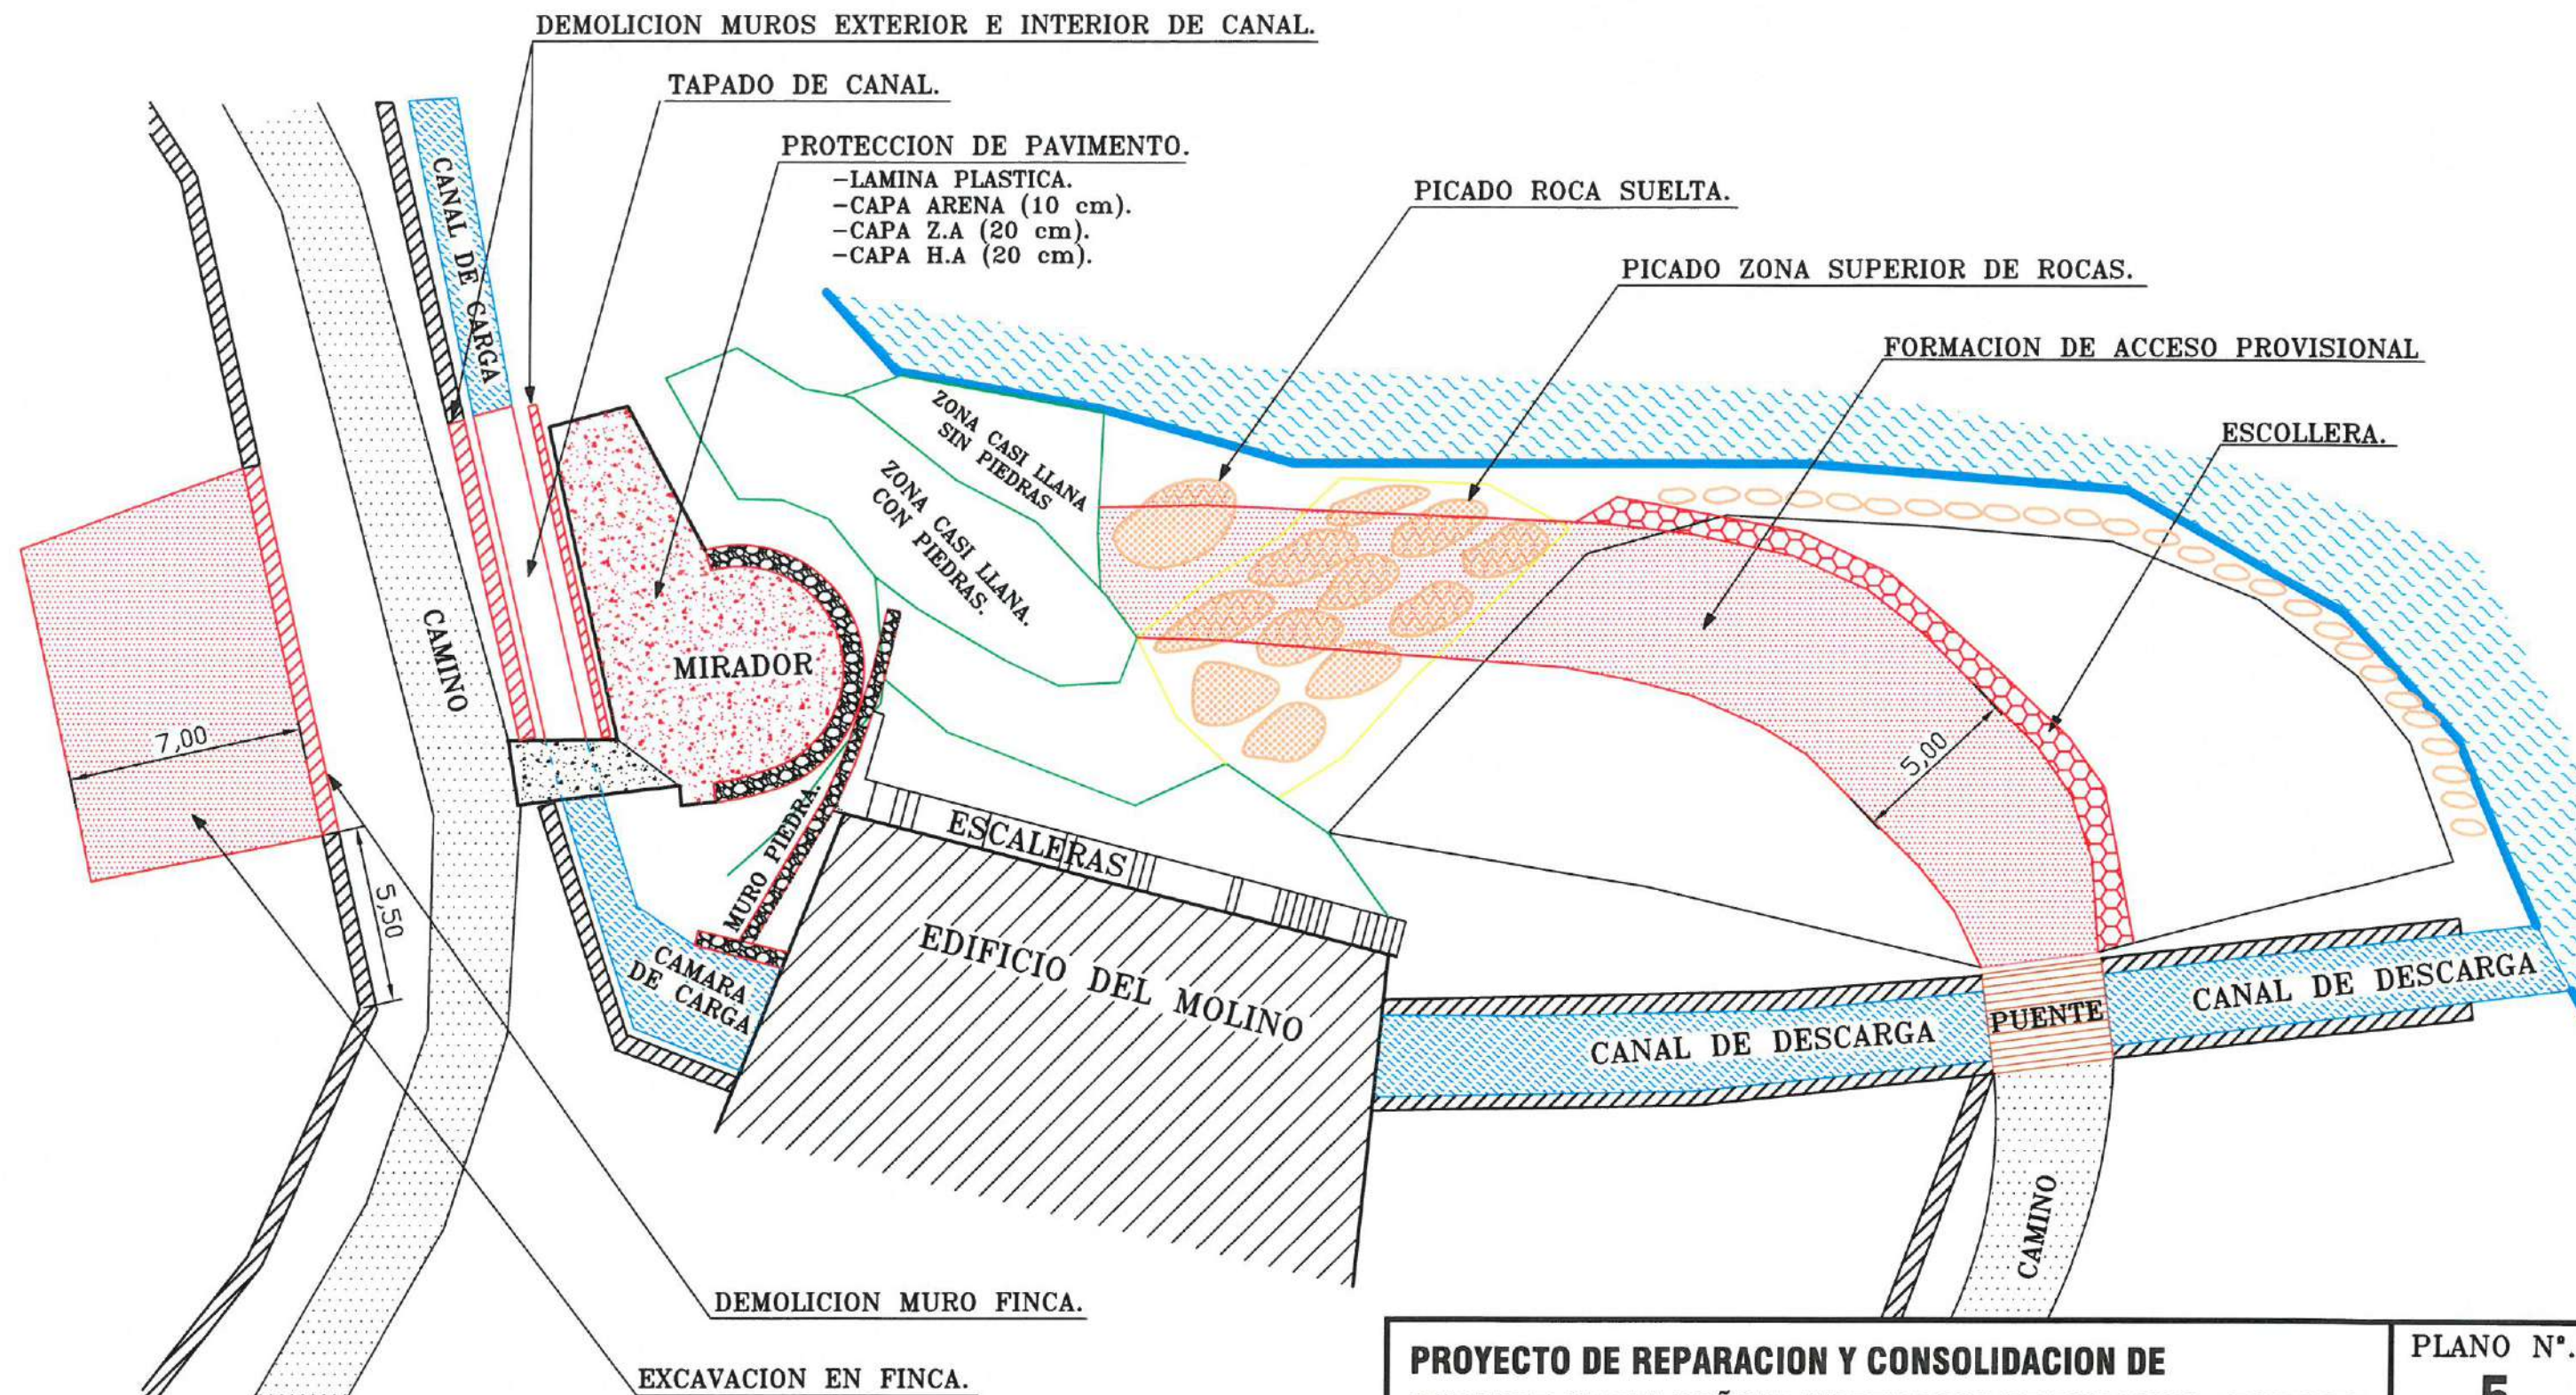
| <b>PROYECTO DE REPARACION Y CONSOLIDACION DE<br/>MIRADOR DE "EL PEÑON" EN PEDROSA DE TOBALINA (BURGOS)</b> | | PLANO N°.<br><b>5</b> |

| PLANO DE:<br>PLANTA ACTUACIONES PREVIAS. | | FECHA:<br>SEPTIEMBRE<br>2022 |

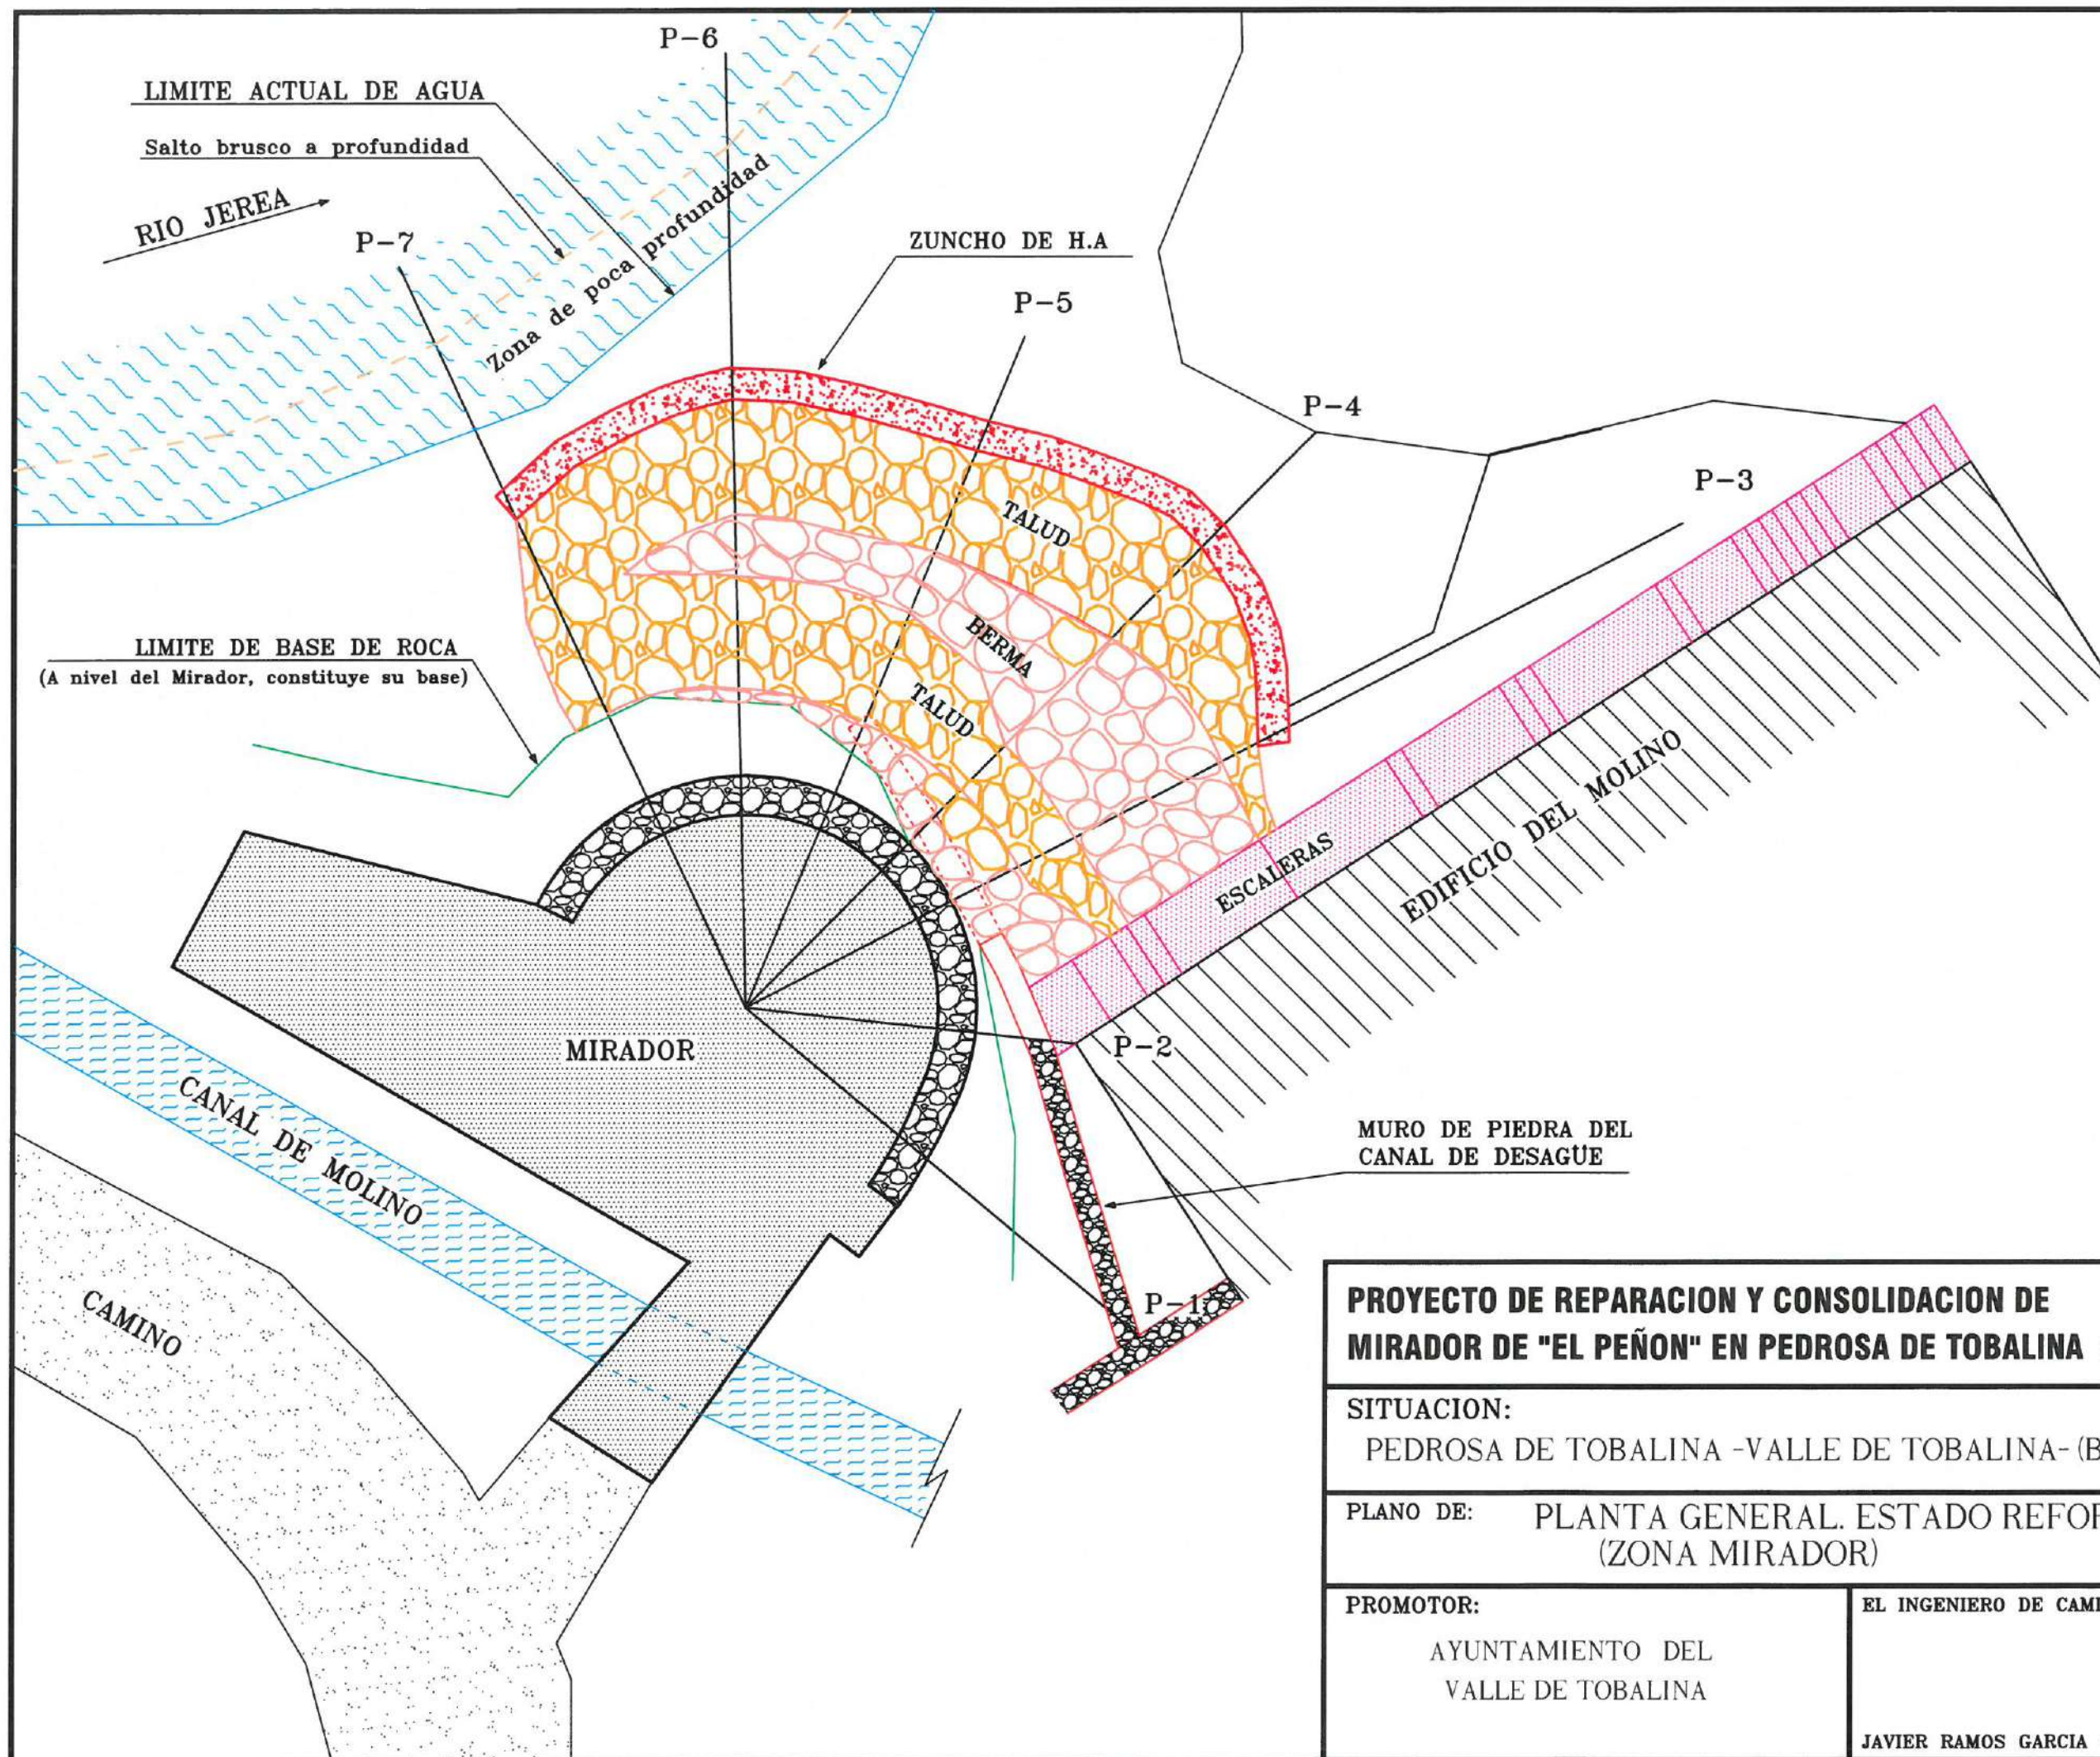
**6-1**

PLANTA GENERAL. ESTADO REFORMADO.  
(ZONA MIRADOR)

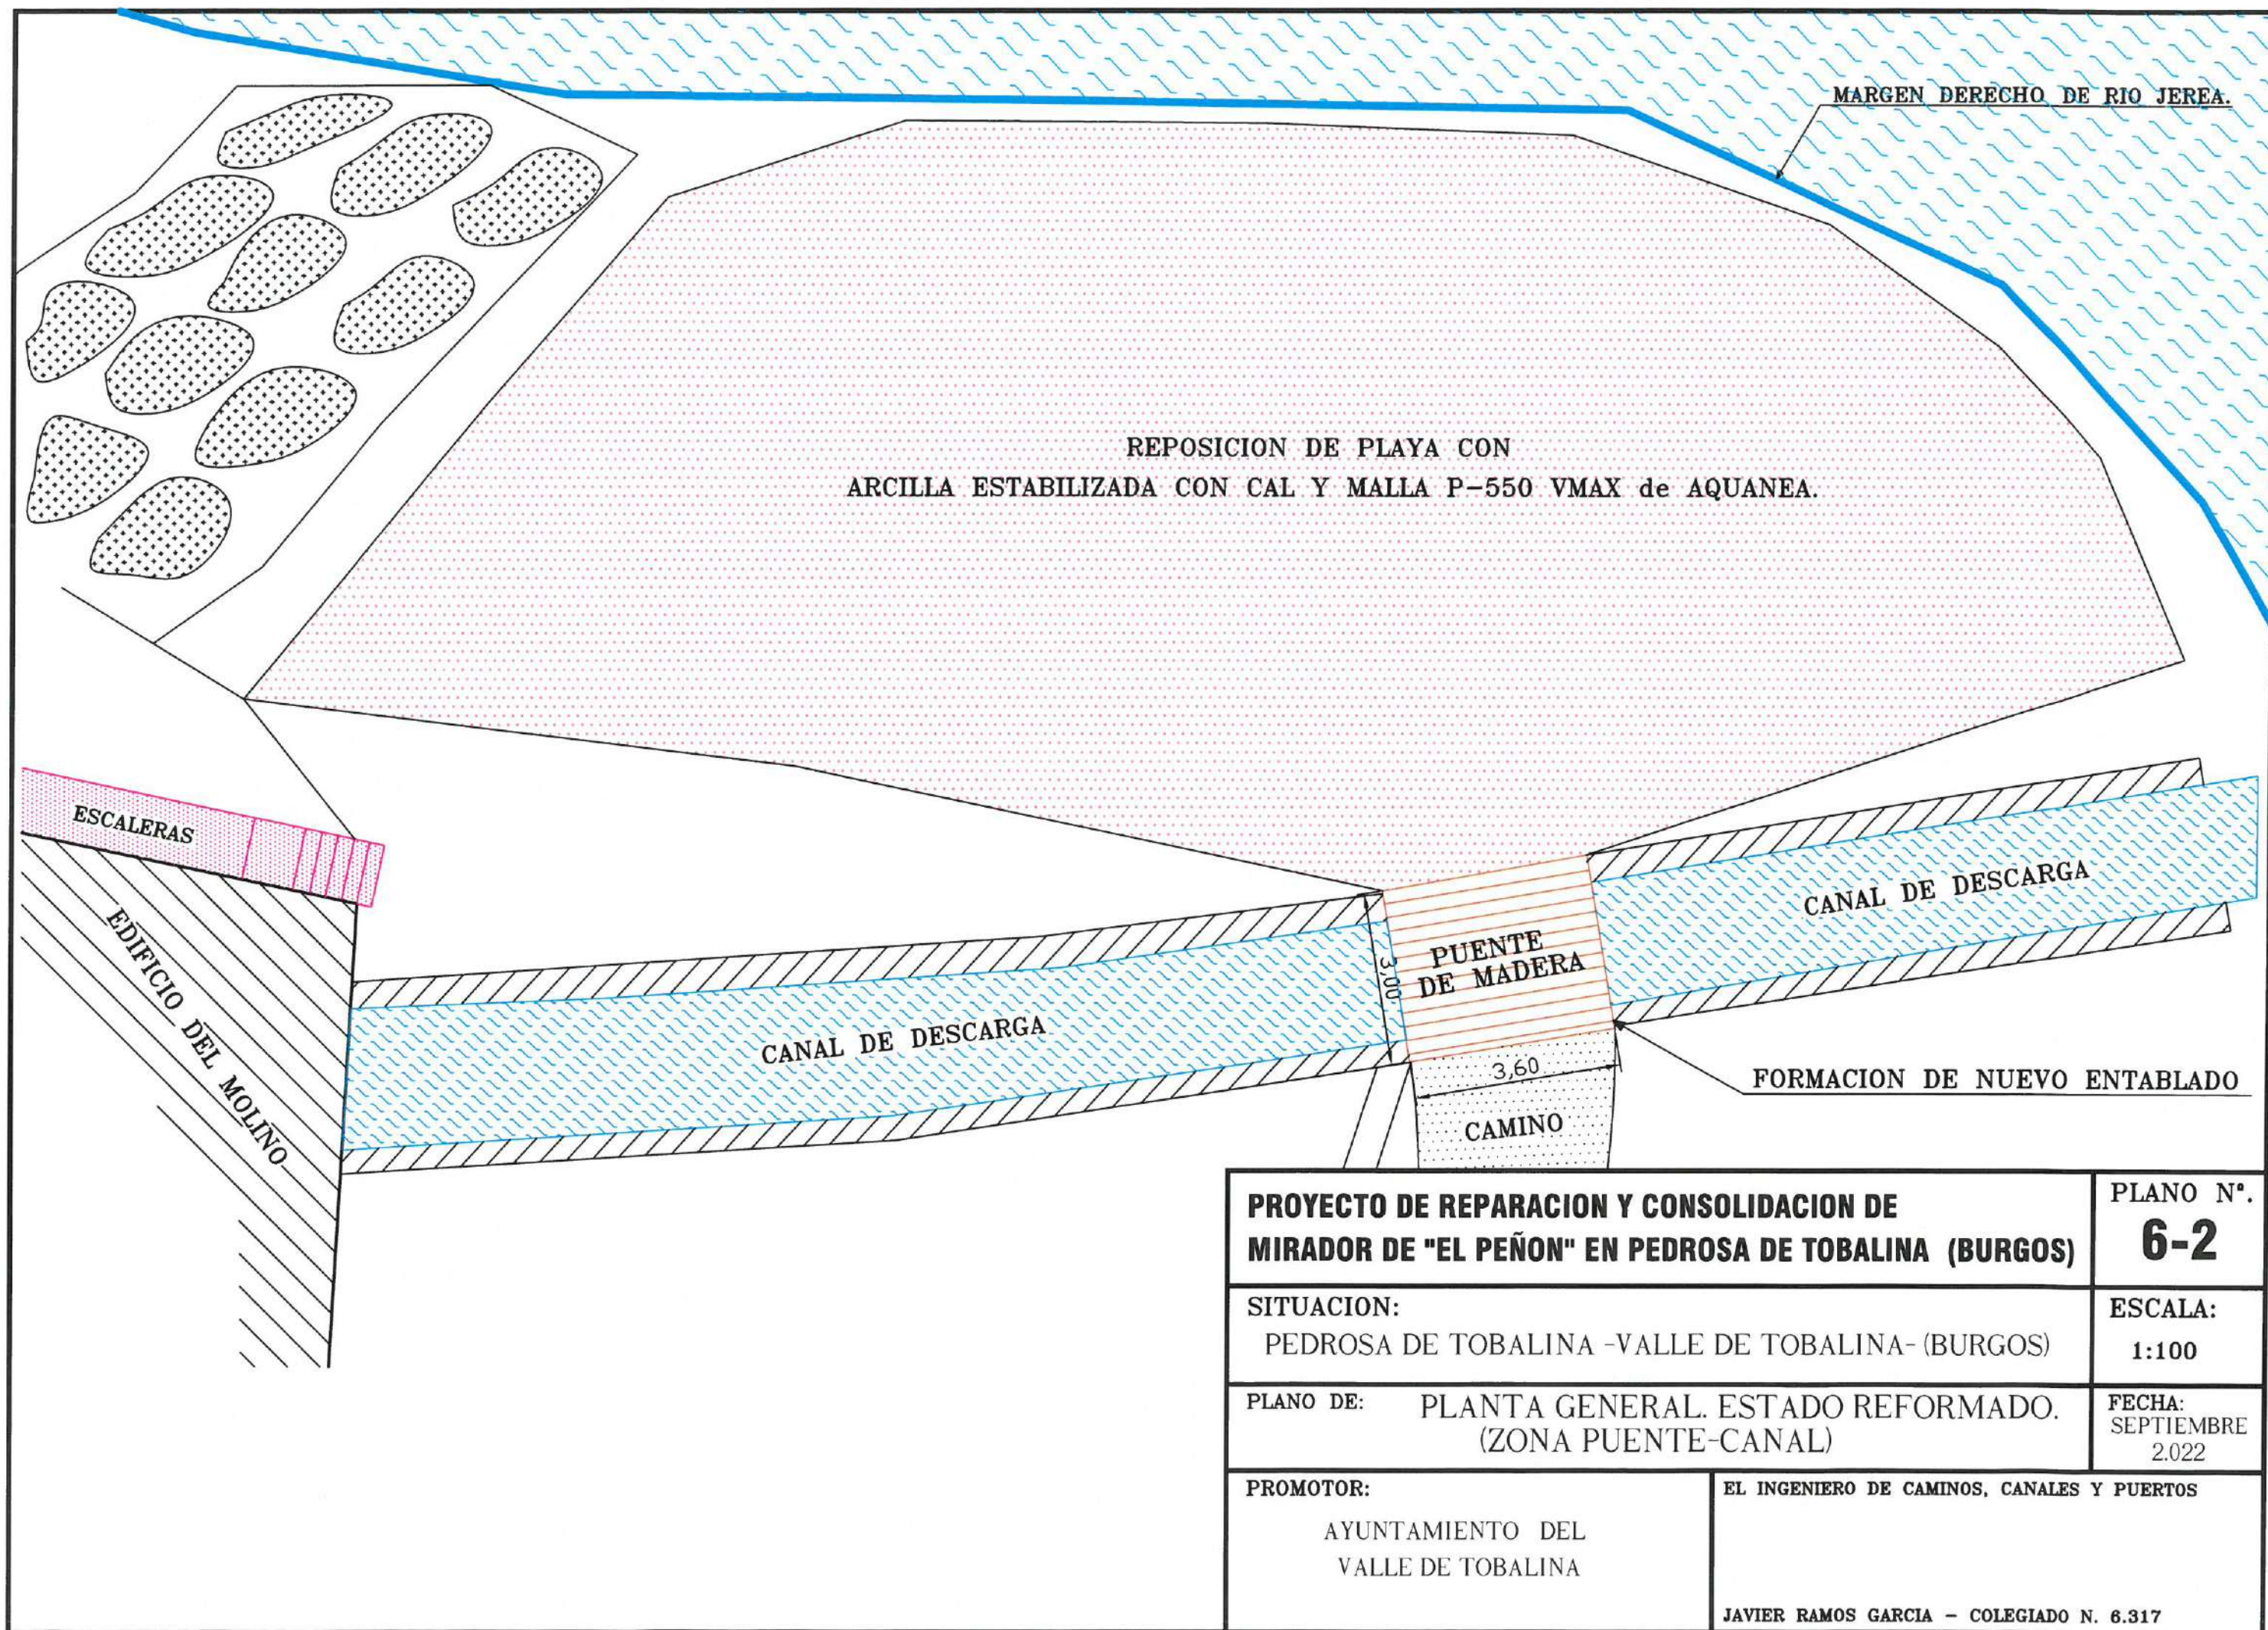
SECCION DEL TERRENO EN ZONA DE PIE  
DE MURO DE MAMPOSTERIA DE PIEDRA.

ESCALA 1:50

DETALLES. ZUNCHO PERIMETRAL.  
Y SECCION DEL TERRENO.
