**PROYECTO DE REPARACION Y  
CONSOLIDACION DEL MIRADOR DE  
“EL PEÑÓN” EN PEDROSA DE TOBALINA  
(VALLE DE TOBALINA- BURGOS)**

**DOCUMENTO Nº 2 - PLANOS**

**PROMOTOR:** AYUNTAMIENTO DE VALLE DE TOBALINA

**AUTOR:** JAVIER RAMOS GARCIA  
INGENIERO DE CAMINOS CANALES Y PUERTOS

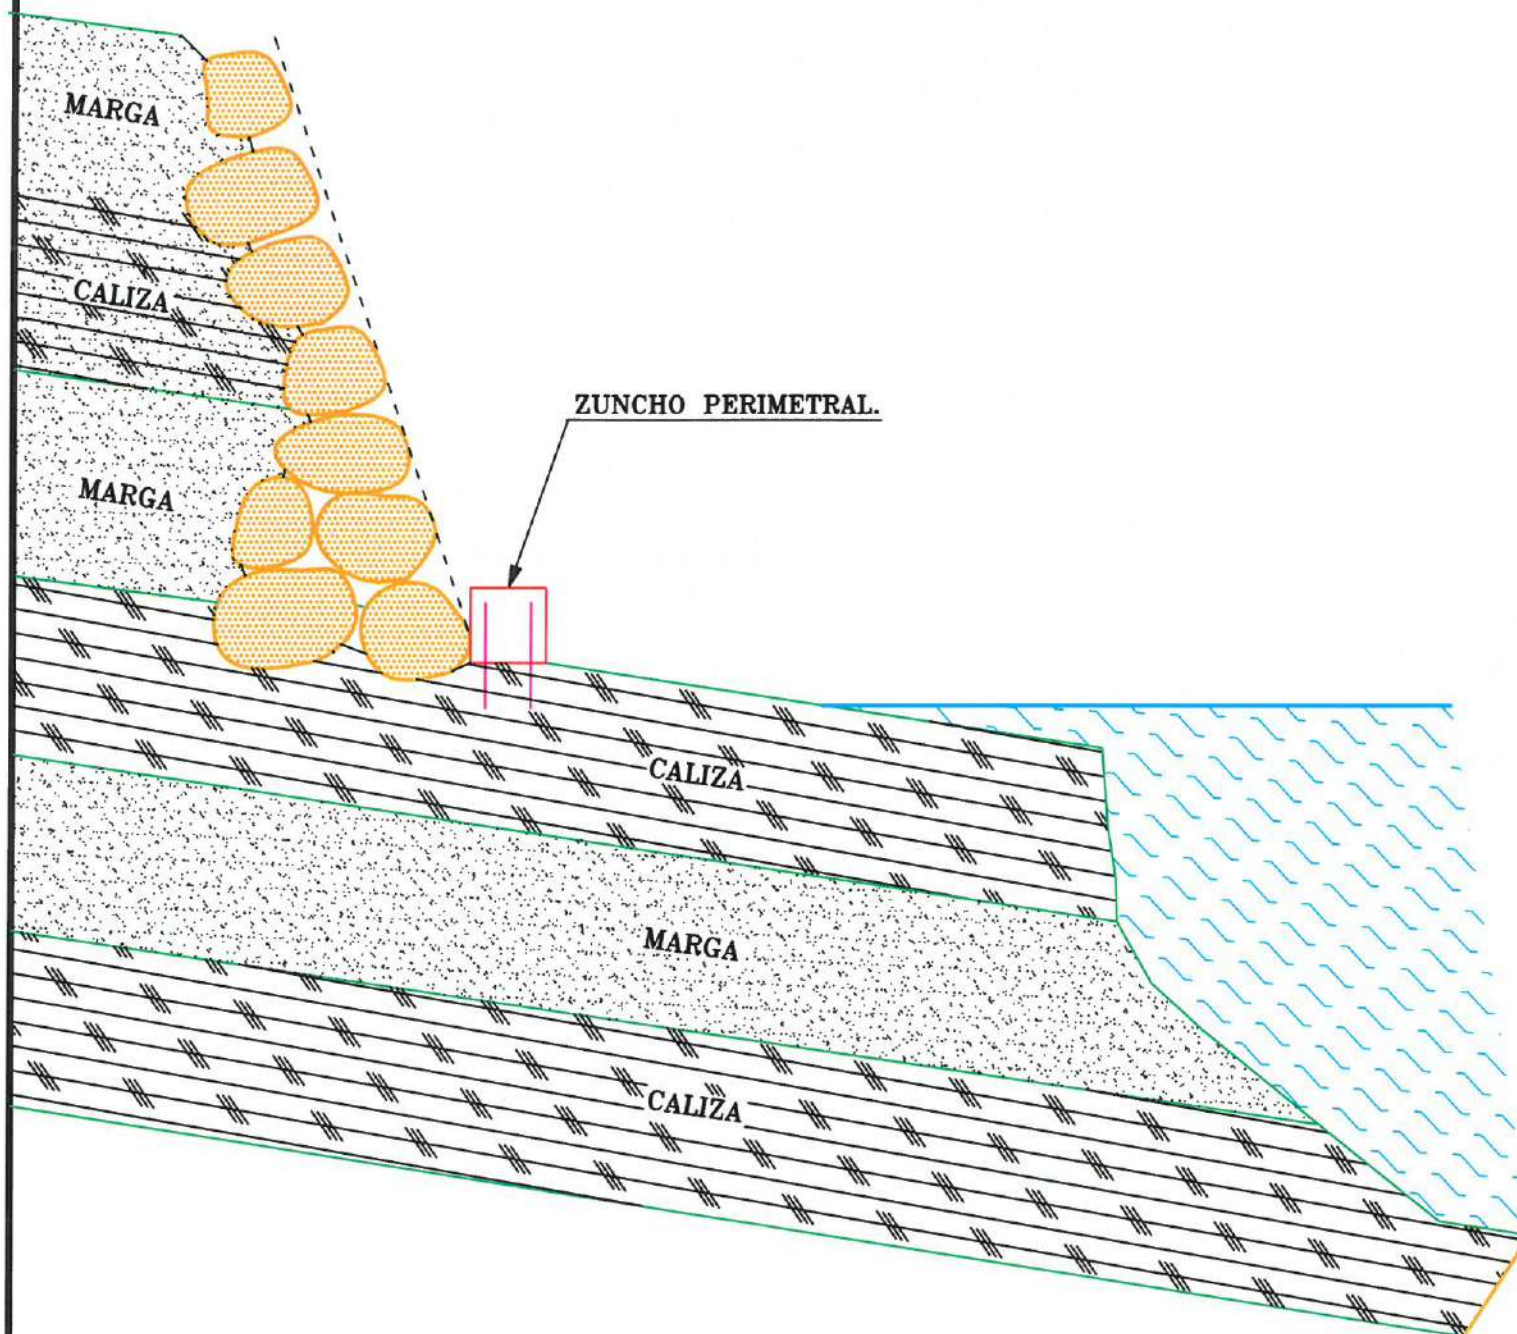
SECCION DE ZUNCHO PERIMETRAL DE H.A.

ESCALA 1:10

DETALLES. ZUNCHO PERIMETRAL.  
Y SECCION DEL TERRENO.

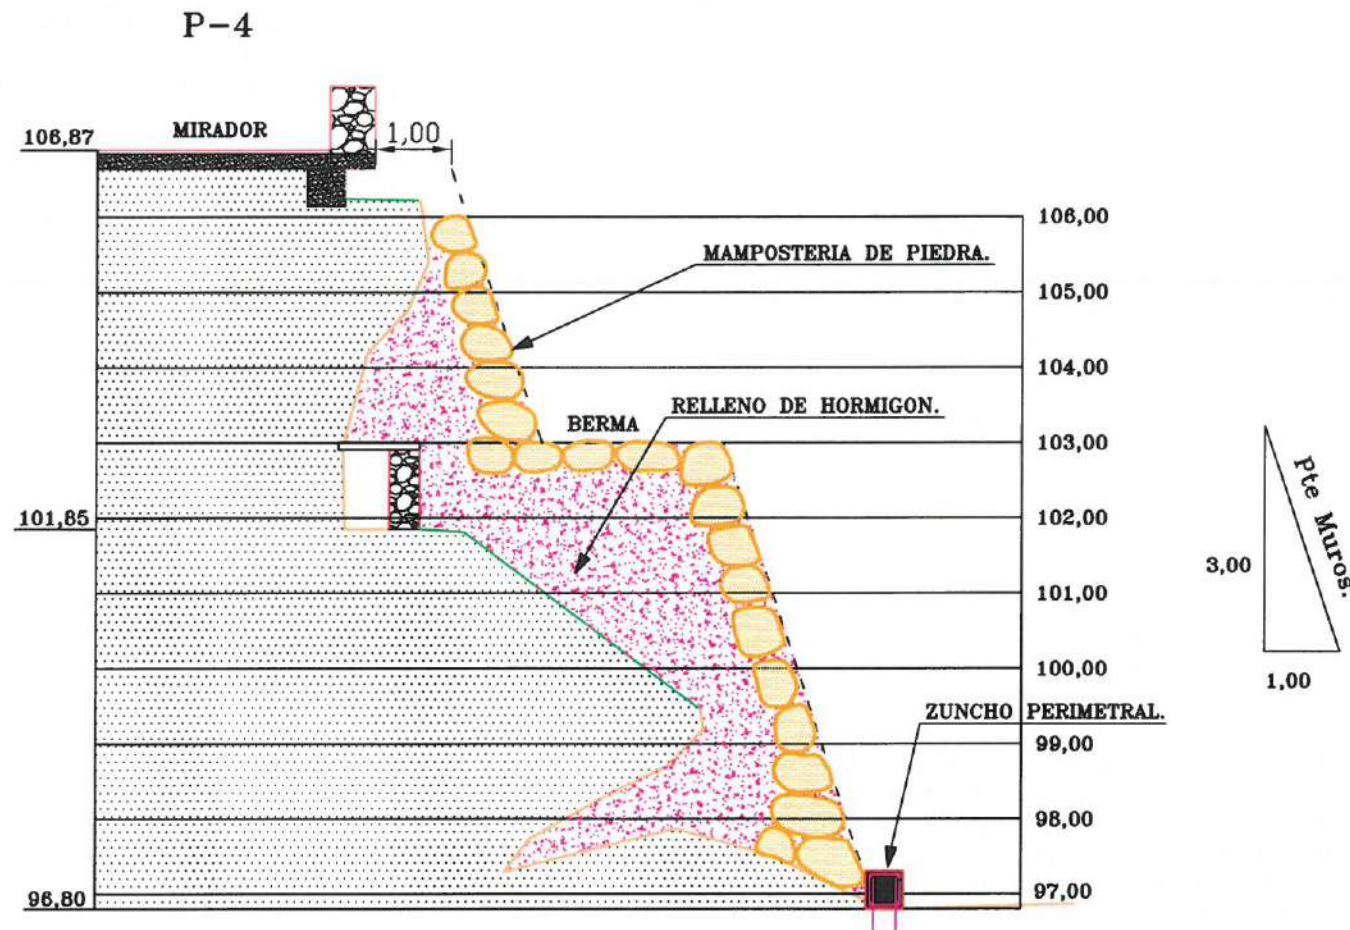
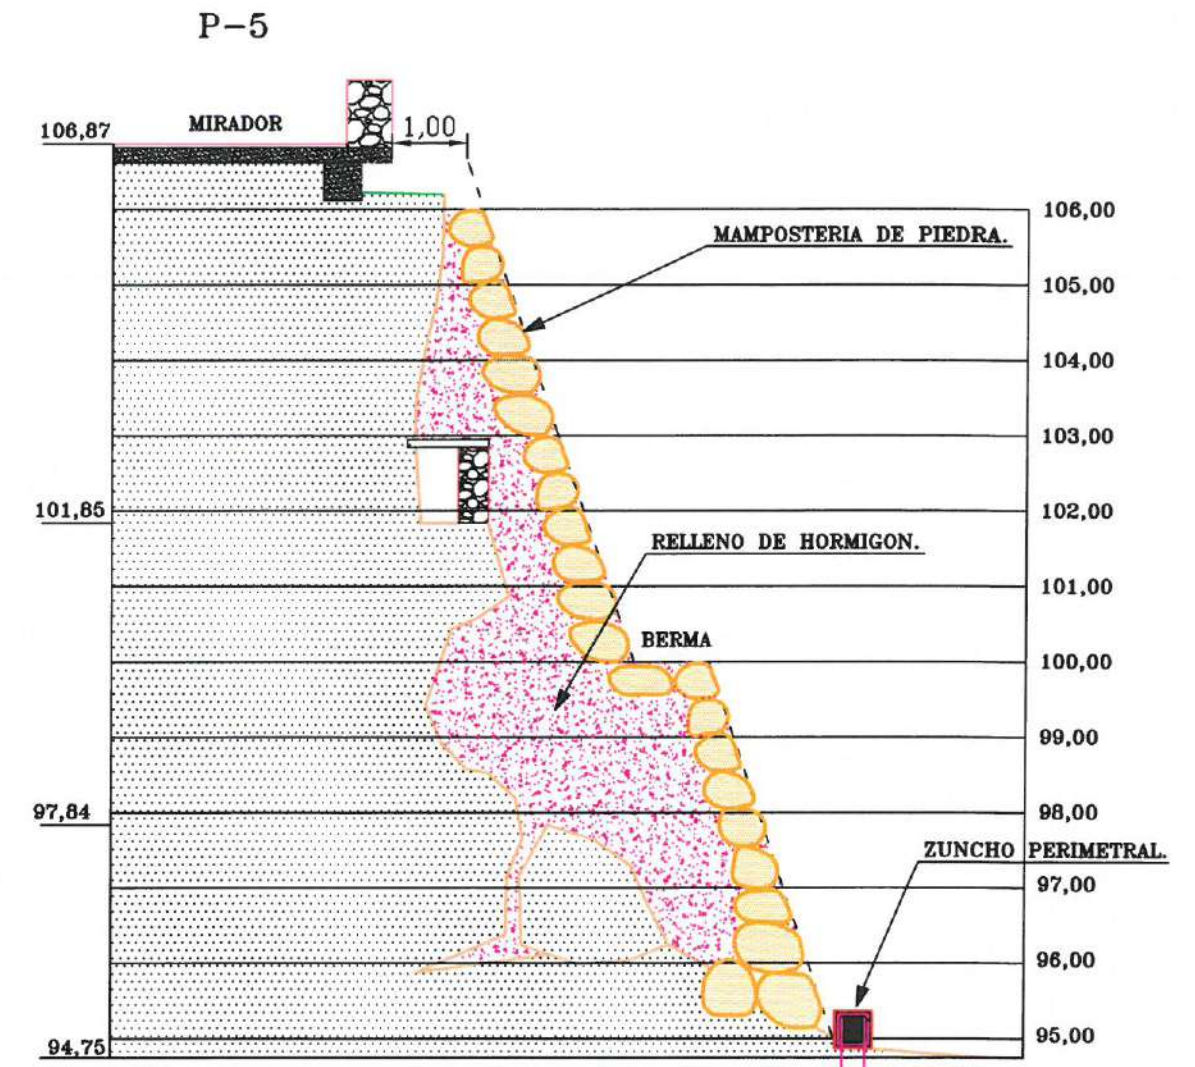
PLANO N°.  
**7-2**

PLANO DE:  
PERFILES 4 y 5. ESTADO REFORMADO.

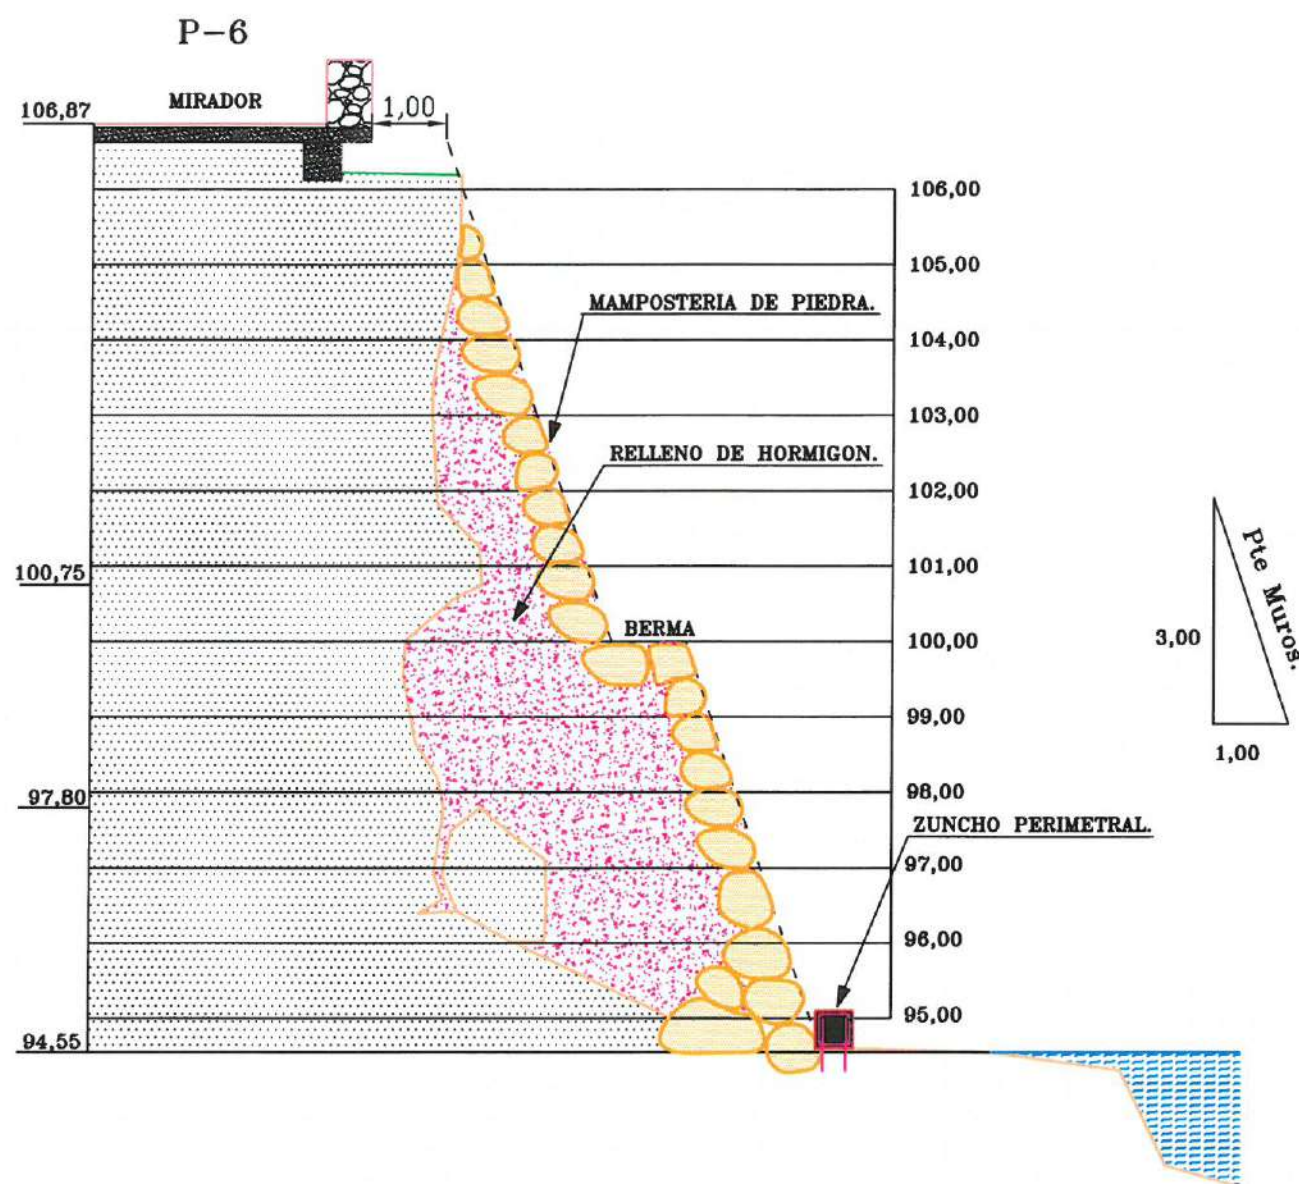
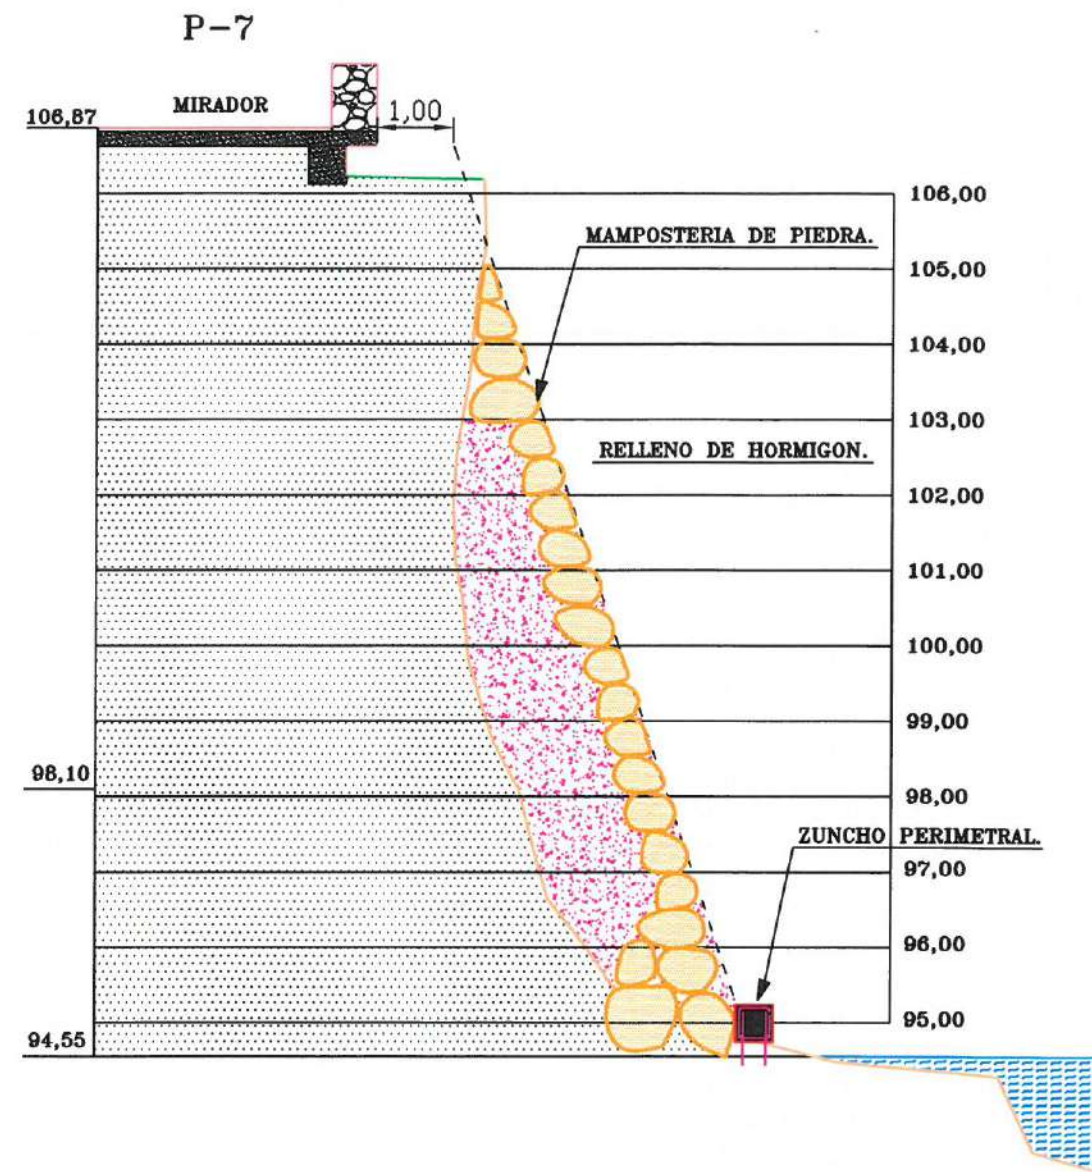
PLANO N°.  
**7-3**

PLANO DE:  
PERFILES 6 y 7. ESTADO REFORMADO.

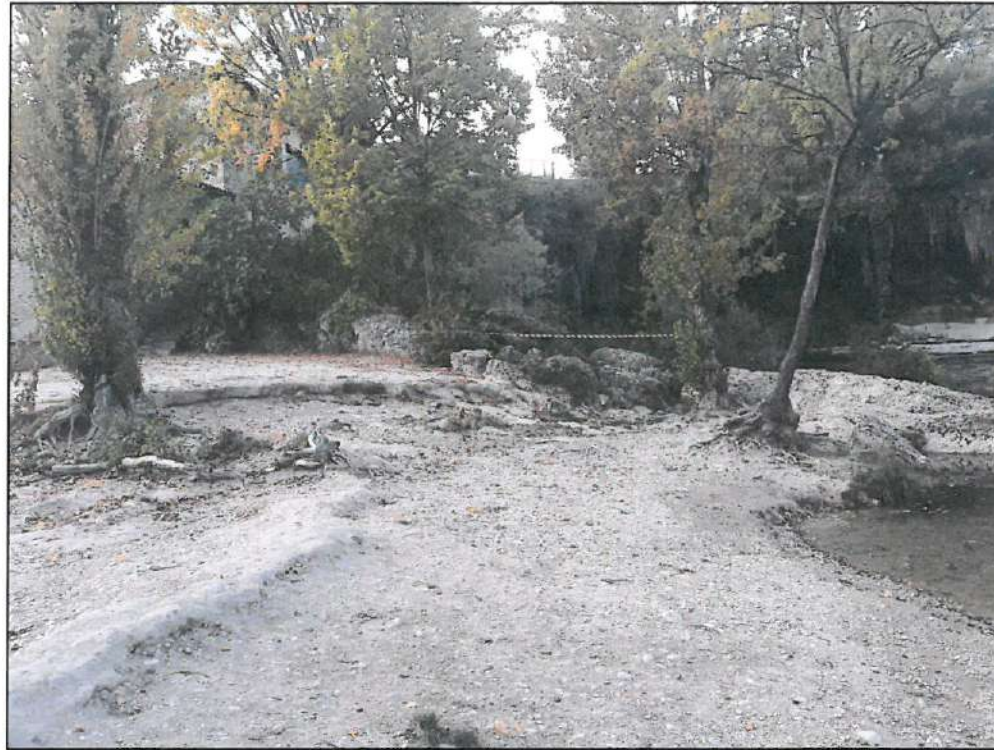
VISTA GENERAL DE ACCESO. AL FONDO CONGLOMERADOS.

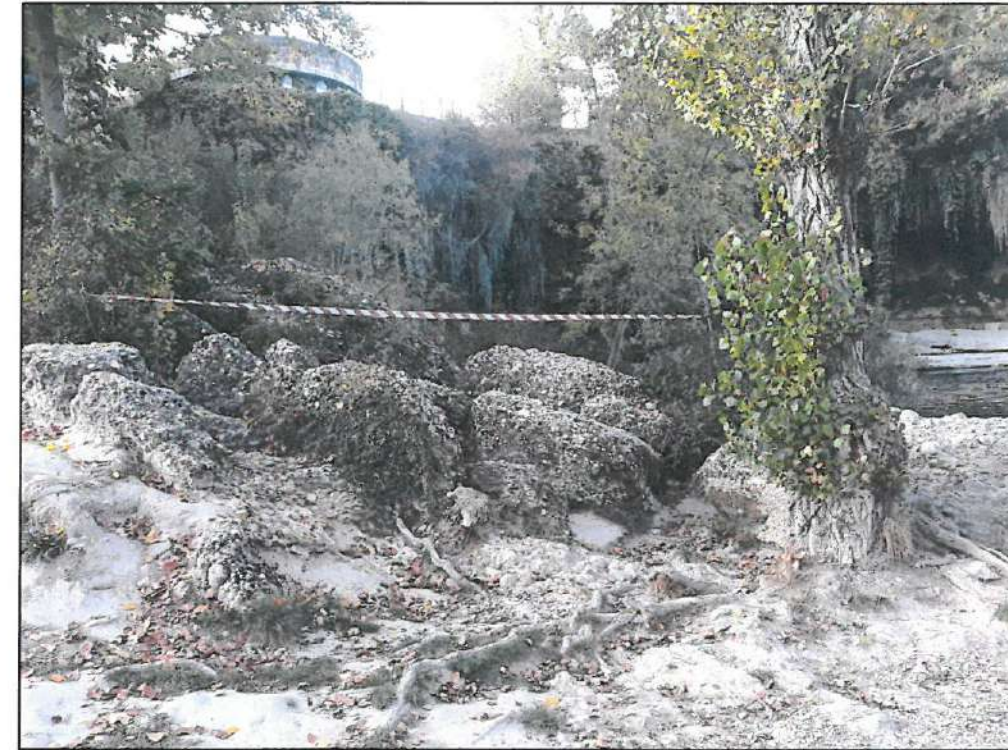
DETALLE DE VISTA GENERAL DE ACCESO. AL FONDO CONGLOMERADOS.

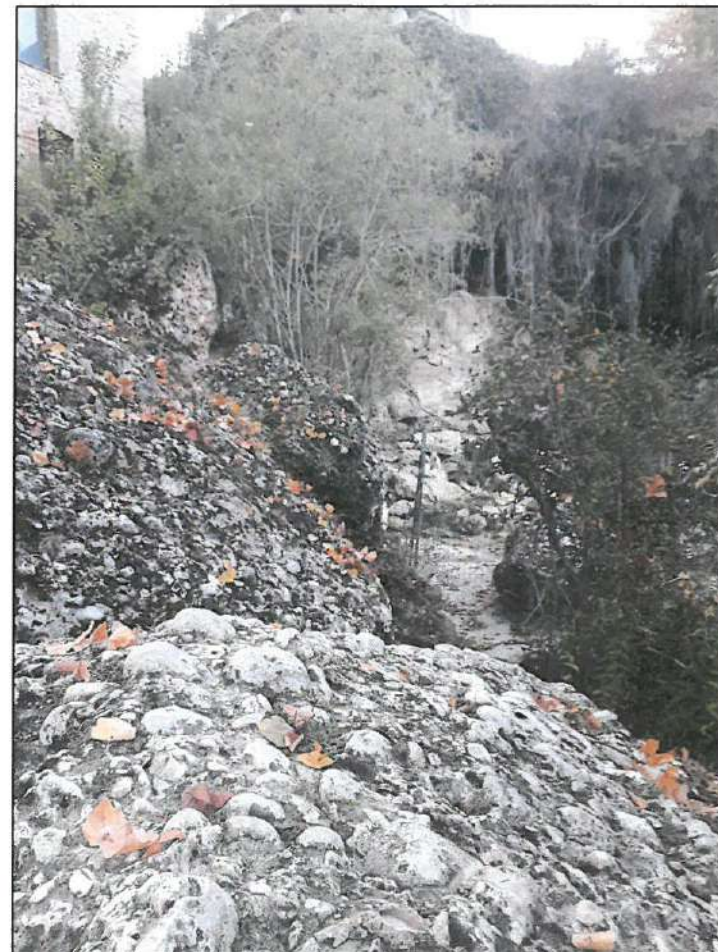
DETALLE CONGLOMERADOS, AL FONDO PIE DE TALUD Y ROCA CONGLOMERADOS SUELTA.

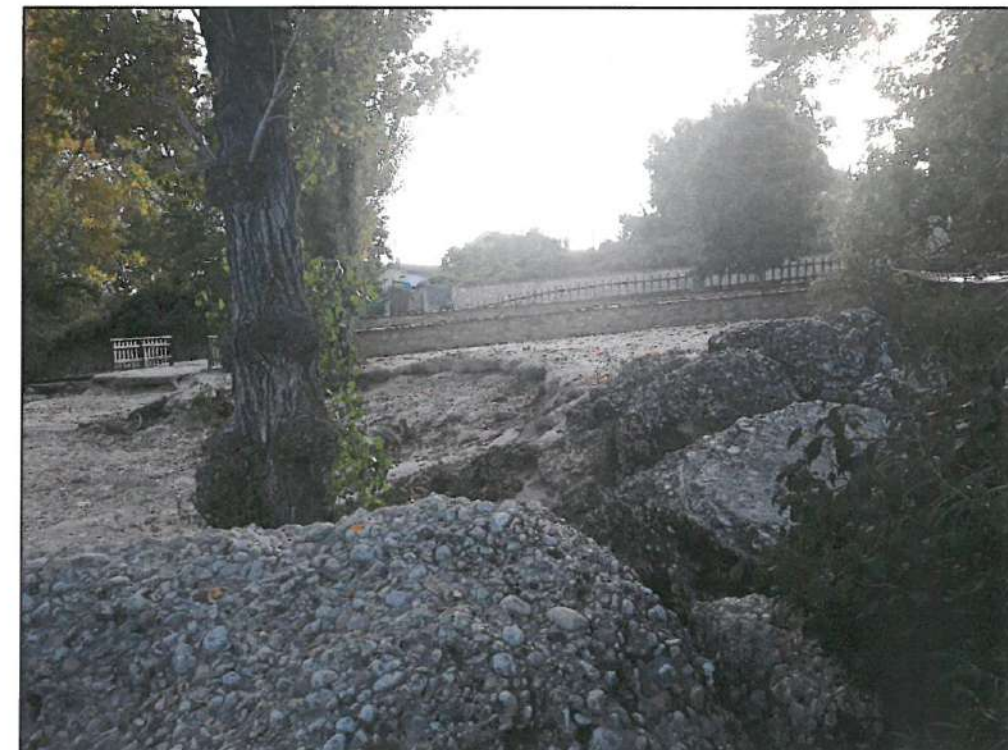
PLAYA EROSIONADA VISTA DESDE LOS CONGLOMERADOS.

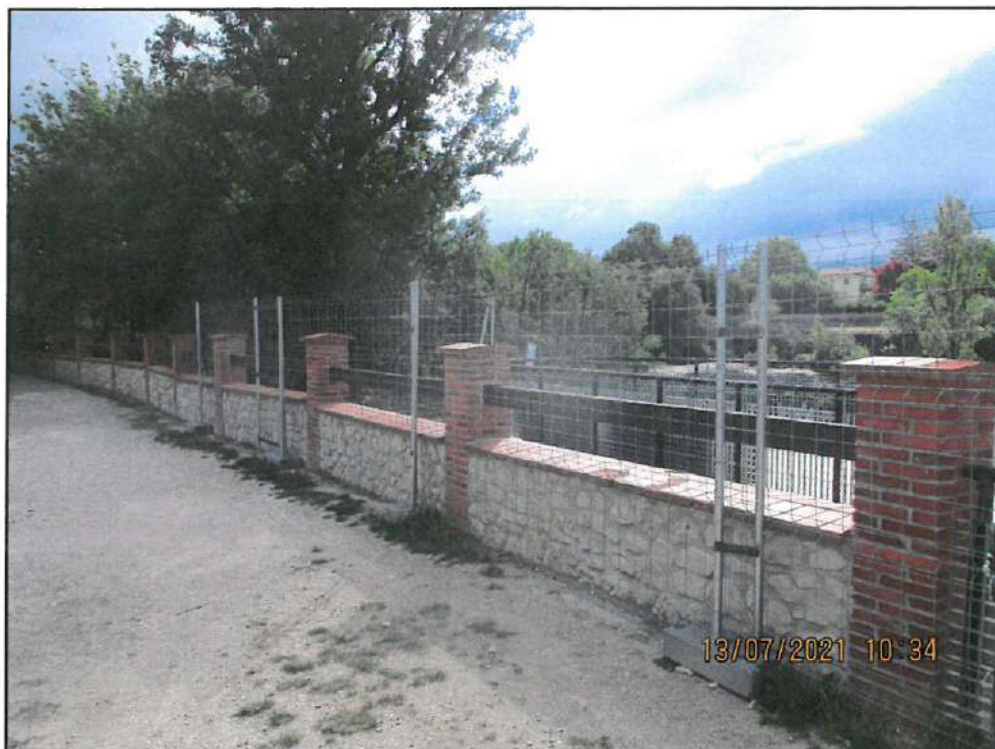
CERRAMIENTO EXTERIOR DE CANAL.

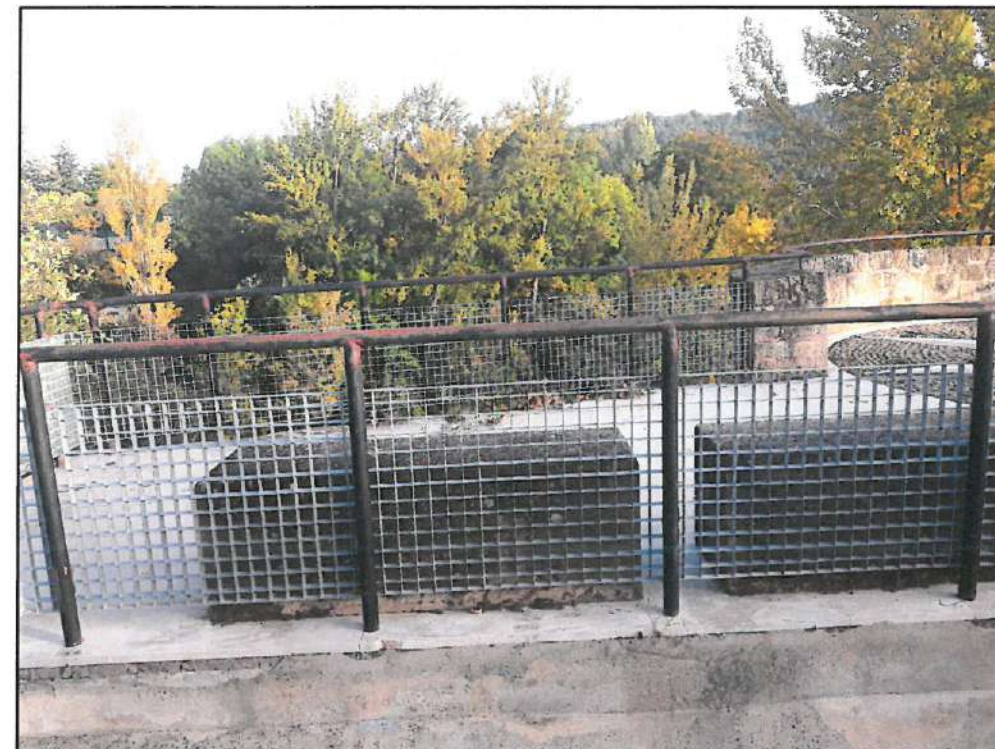
CERRAMIENTO INTERIOR DE CANAL.

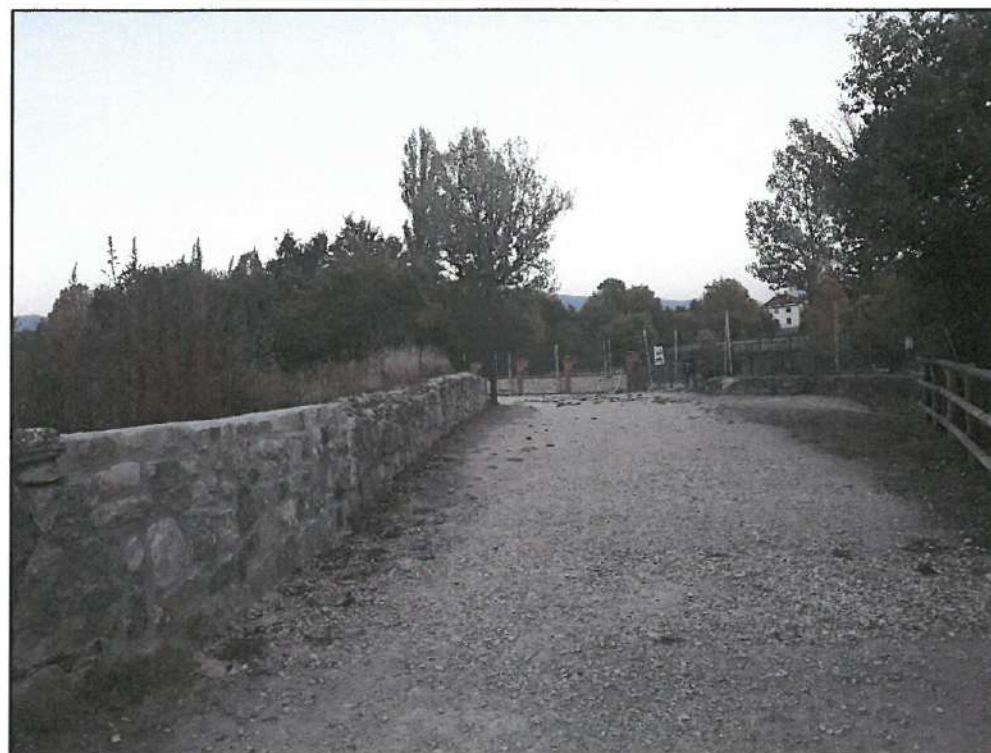
CERRAMIENTO DE FINCA..
